## Cattedrale di S.Maria Assunta in Oristano

**CONSOLIDAMENTO STRUTTURALE E RESTAURO DEGLI APPARATI PITTORICI DELLA CATTEDRALE"**

### **SCHEDA TECNICA DI RESTAURO**

**LABORATORIO DI RESTAURO DI ASUNI GIOVANNI BATTISTA**

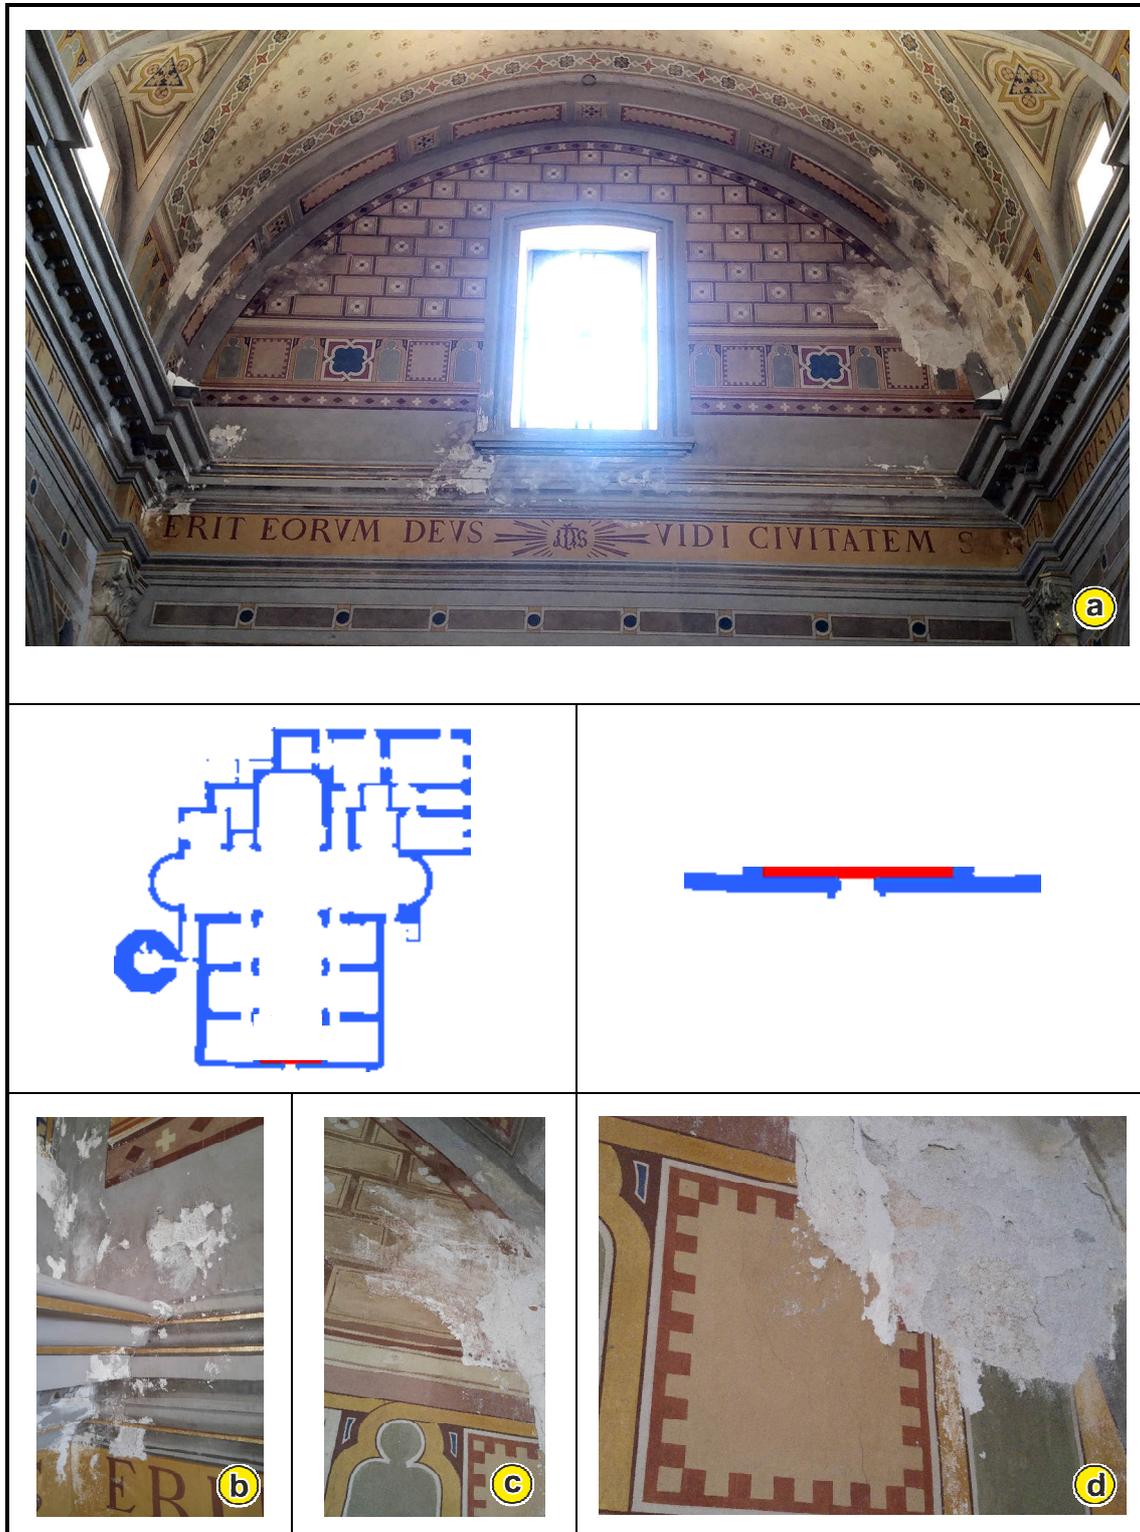
**Fig.01: la controfacciata.**

Evidenti e della maggior entità, visibili soprattutto dall'interno, sono i danni arrecati agli intonaci dipinti e agli stucchi, a causa delle infiltrazioni di acque meteoriche: nei punti di giunzione a destra e a sinistra, tra la controfacciata ed il primo segmento della volta della navata (figg. 1a, 1b, 1c, 1d, 2a, 2b, 2c); a destra e a sinistra dell'ultimo segmento della volta della navata che incrocia il transetto sopra la cornice d'imposta (figg. 4a, 4b, 4c); nel transetto destro lungo l'arcata dell'abside, a destra e sinistra della volta dove si congiunge alla cornice di imposta, nel segmento opposto verso le vele (figg. 11a, 11b, 11c); nel transetto sinistro, sul punto di congiunzione della volta con l'arco dell'abside, sopra la cornice di imposta (figg. 13a, 13b, 13c) e di fianco all'arco che separa i due segmenti.

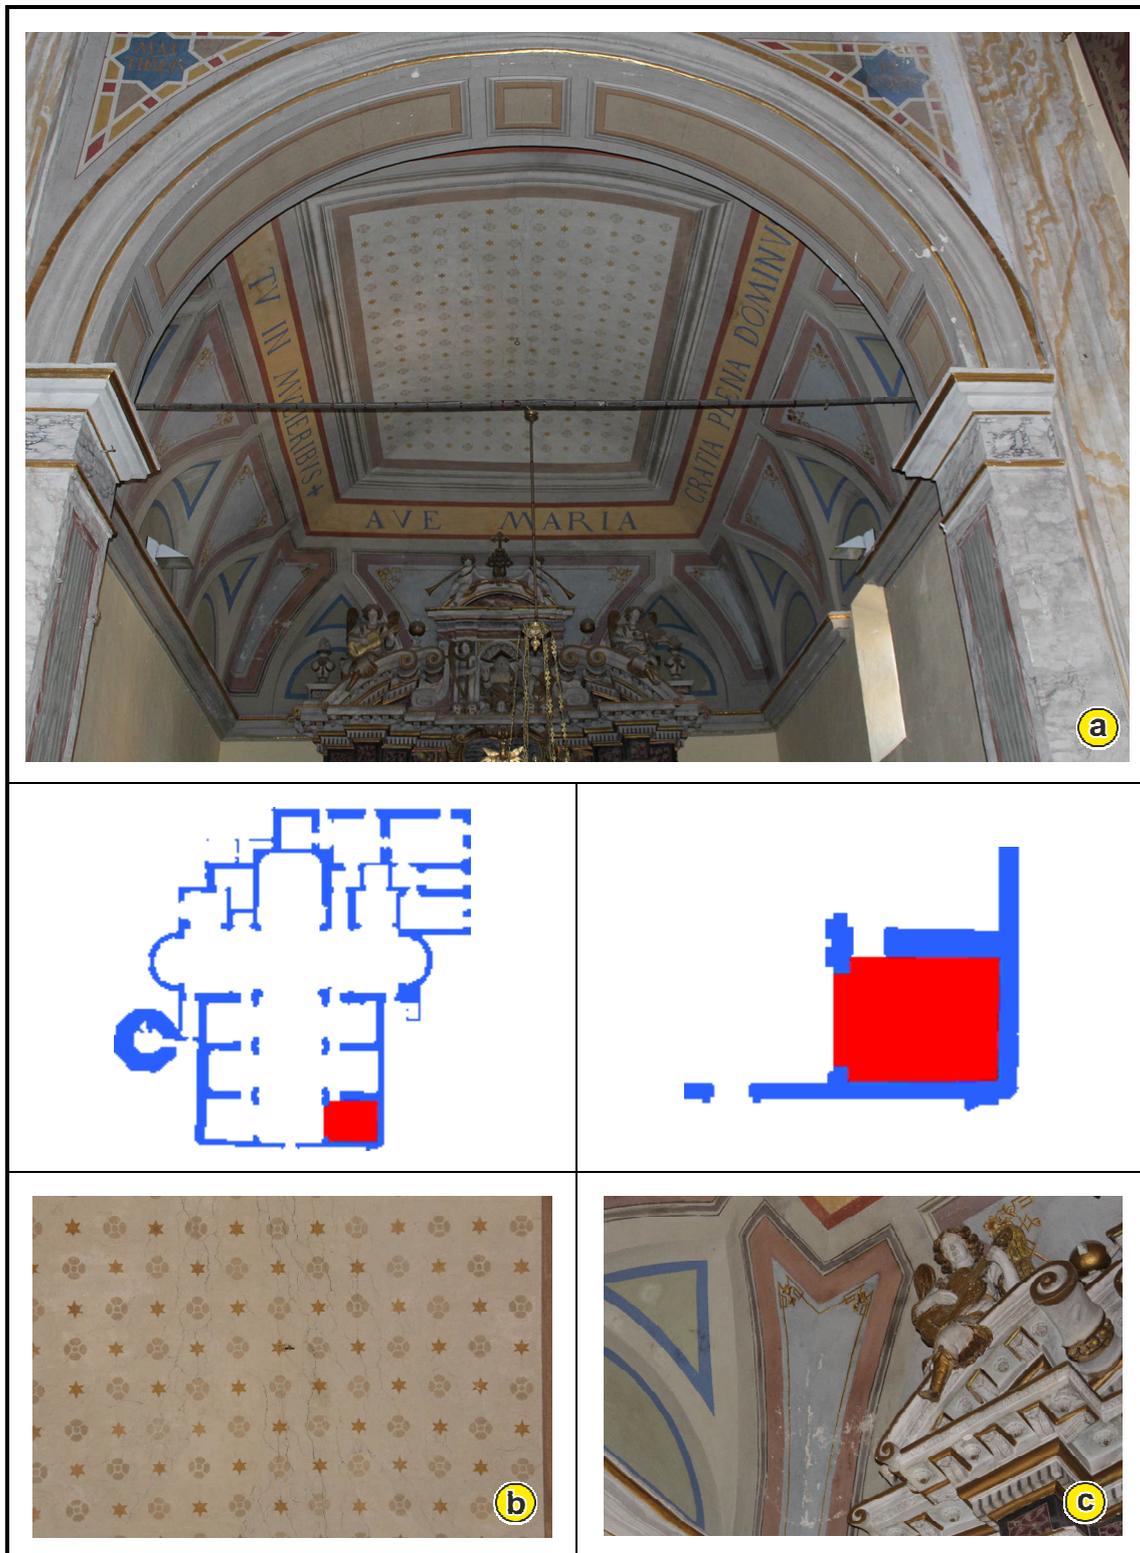
**Fig.05: la cappella dell'Annunziata.**

L'intonaco decorato delle volte nelle sue parti originali è caratterizzato dalla presenza di una fitta ragnatela di micro-fessure presenti in quasi tutta la superficie (figg. 5b, 8a) ma non è interessato da fenomeni di distacco dal supporto se non in alcune parti in prossimità delle grosse lacune, fungono tuttavia da ricettacolo per polvere e particolato carbonioso.

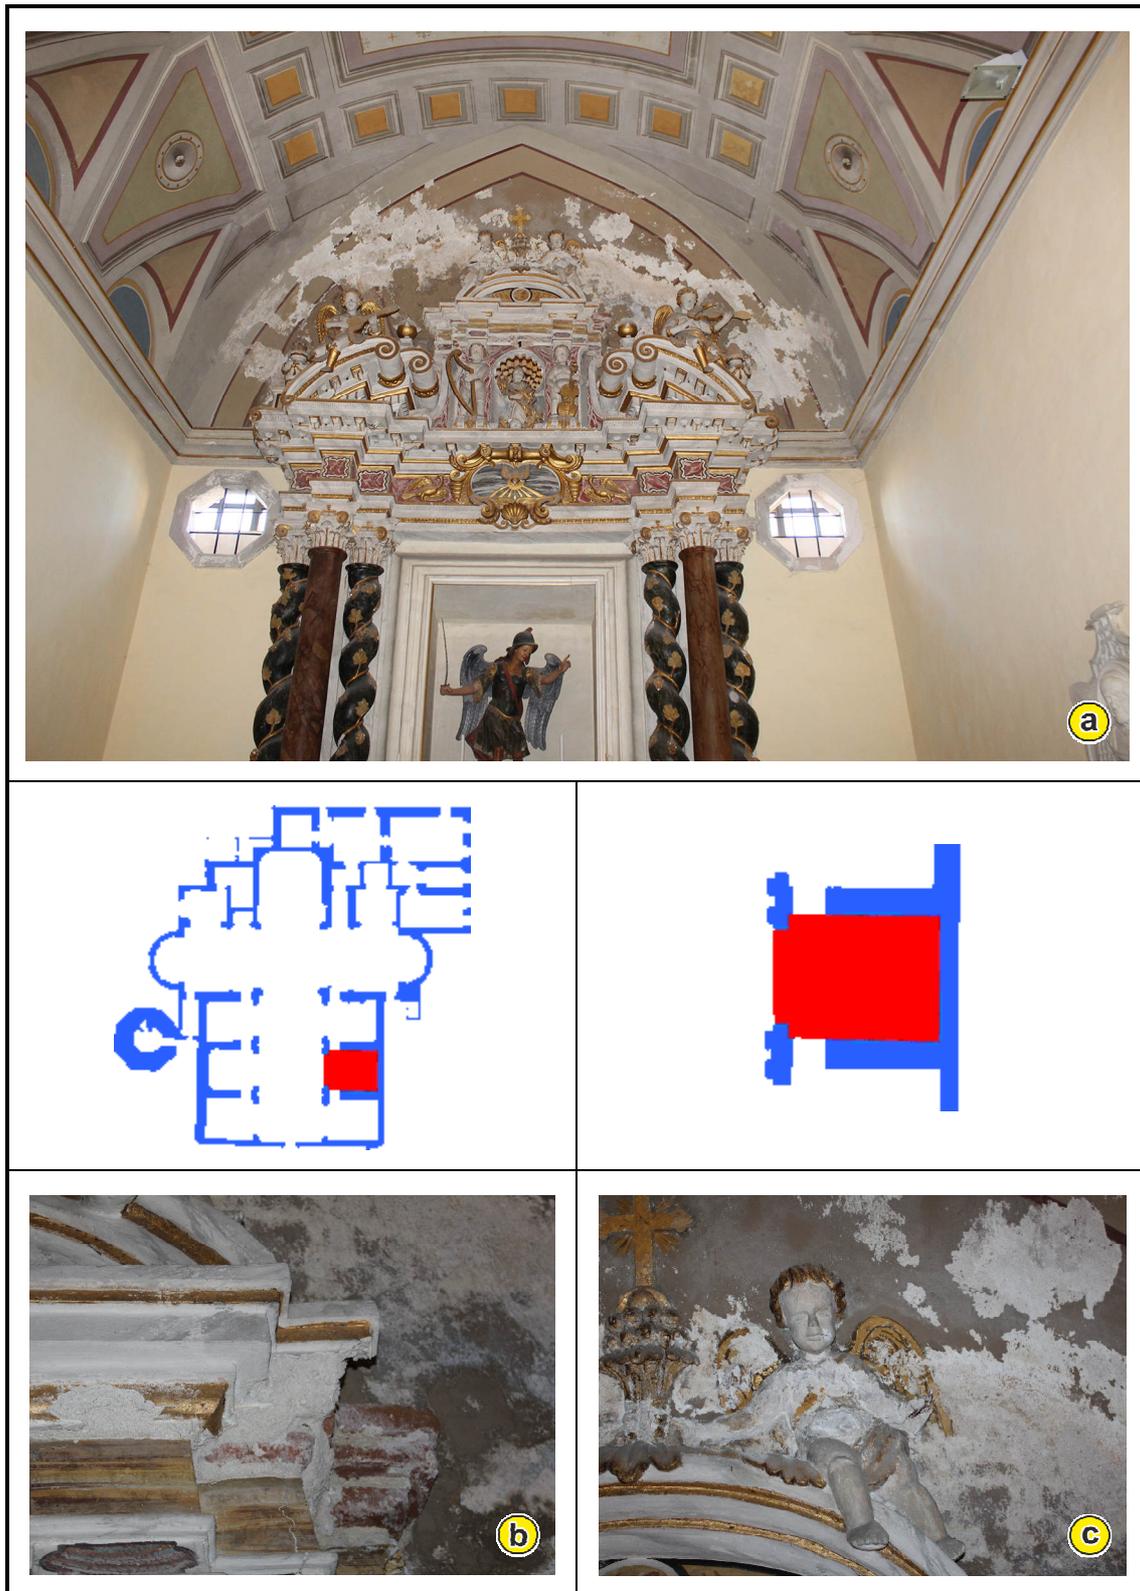
**Fig.06: la cappella di san Michele.**

Anche le sei cappelle ai lati della navata sono interessate al fenomeno di infiltrazione di umidità dall'esterno. Tra le cappelle di destra, quella centrale, dedicata a san Michele, presenta uno stato di degrado maggiore rispetto alle altre (figg. 6a, 6c) con cadute di colore e di intonaco nella parte alta della muratura esposta a sud, verso il piazzale del Museo ove è situato anche l'altare in stucco fortemente danneggiato. Sono presenti anche vecchi ripristini di intonaco con malta cementizia (fig. 6b). Ma anche la terza cappella, di sant'Archelao, presenta numerose

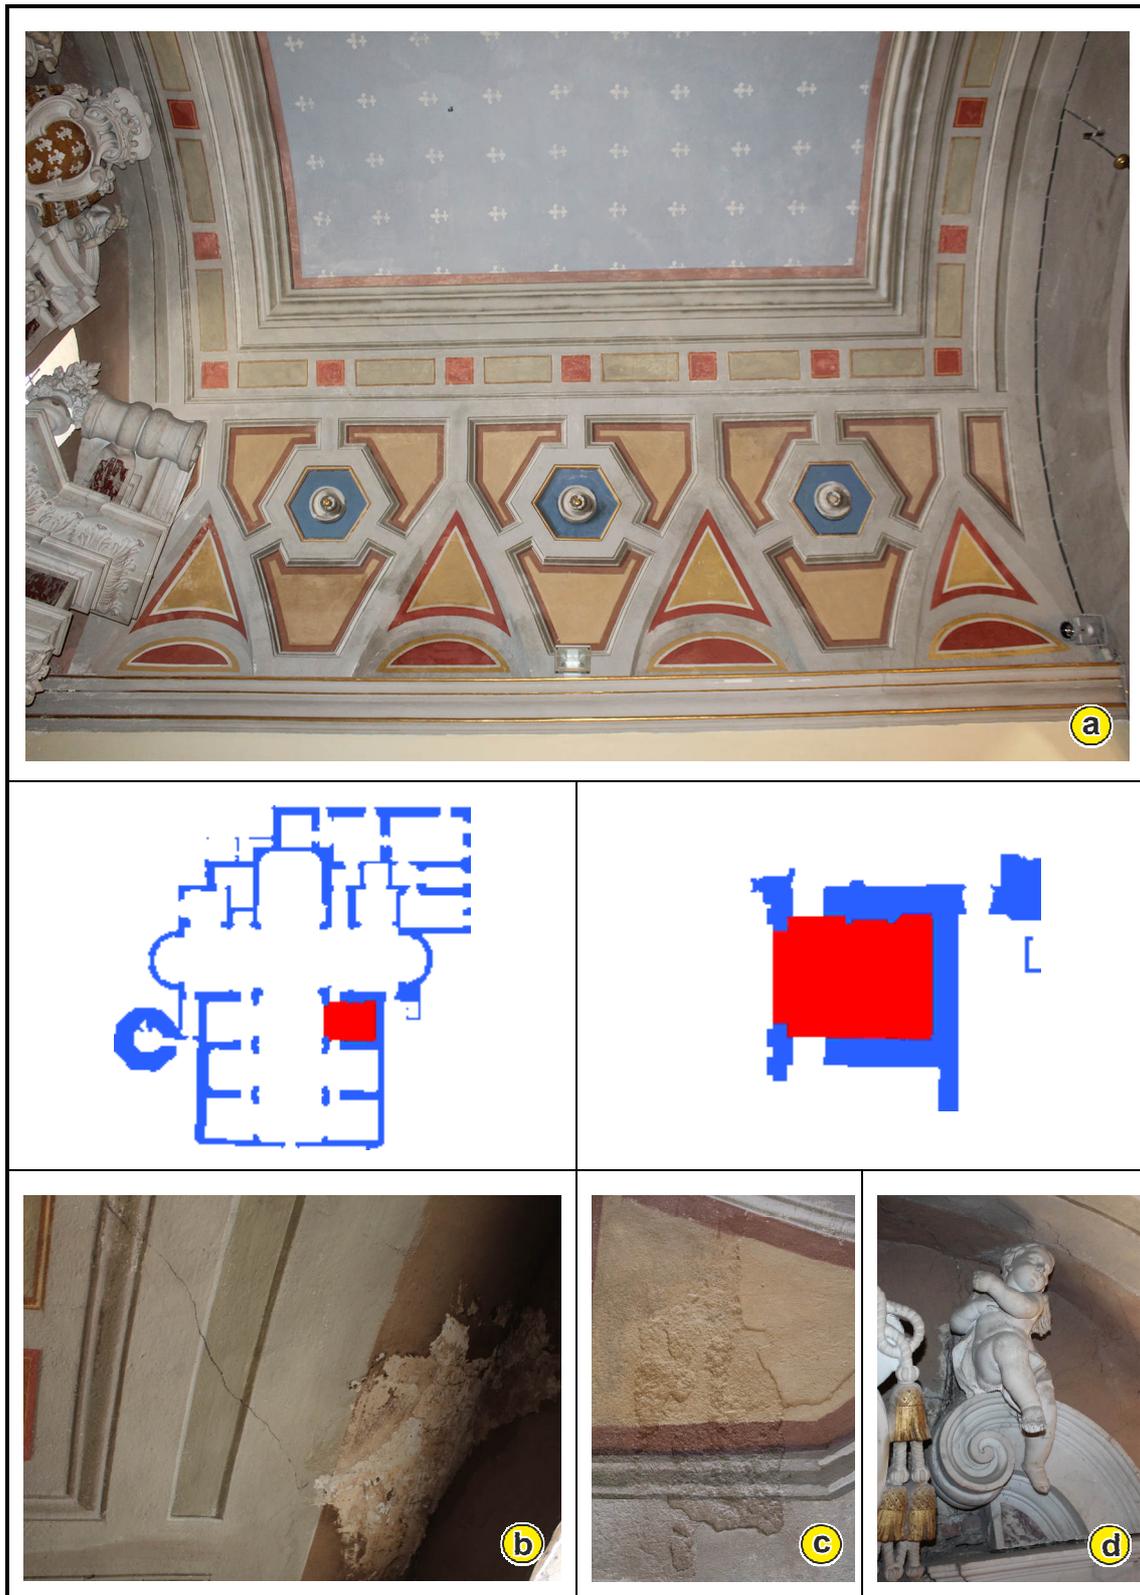
**Fig.07: la cappella di sant'Archelao.**

tipologie di degrado: lacune nell'intonaco e nelle pitture, in quelle parti della muratura che si affaccia verso l'esterno, oltre a numerose manomissioni e ridipinture (figg. 7a, 7b, 7c, 7d). Meno problematico sembra essere lo stato di conservazione delle decorazioni della prima cappella, quella dell'Annunziata con alcune lacune nella cromia, macchie e ridipinture.

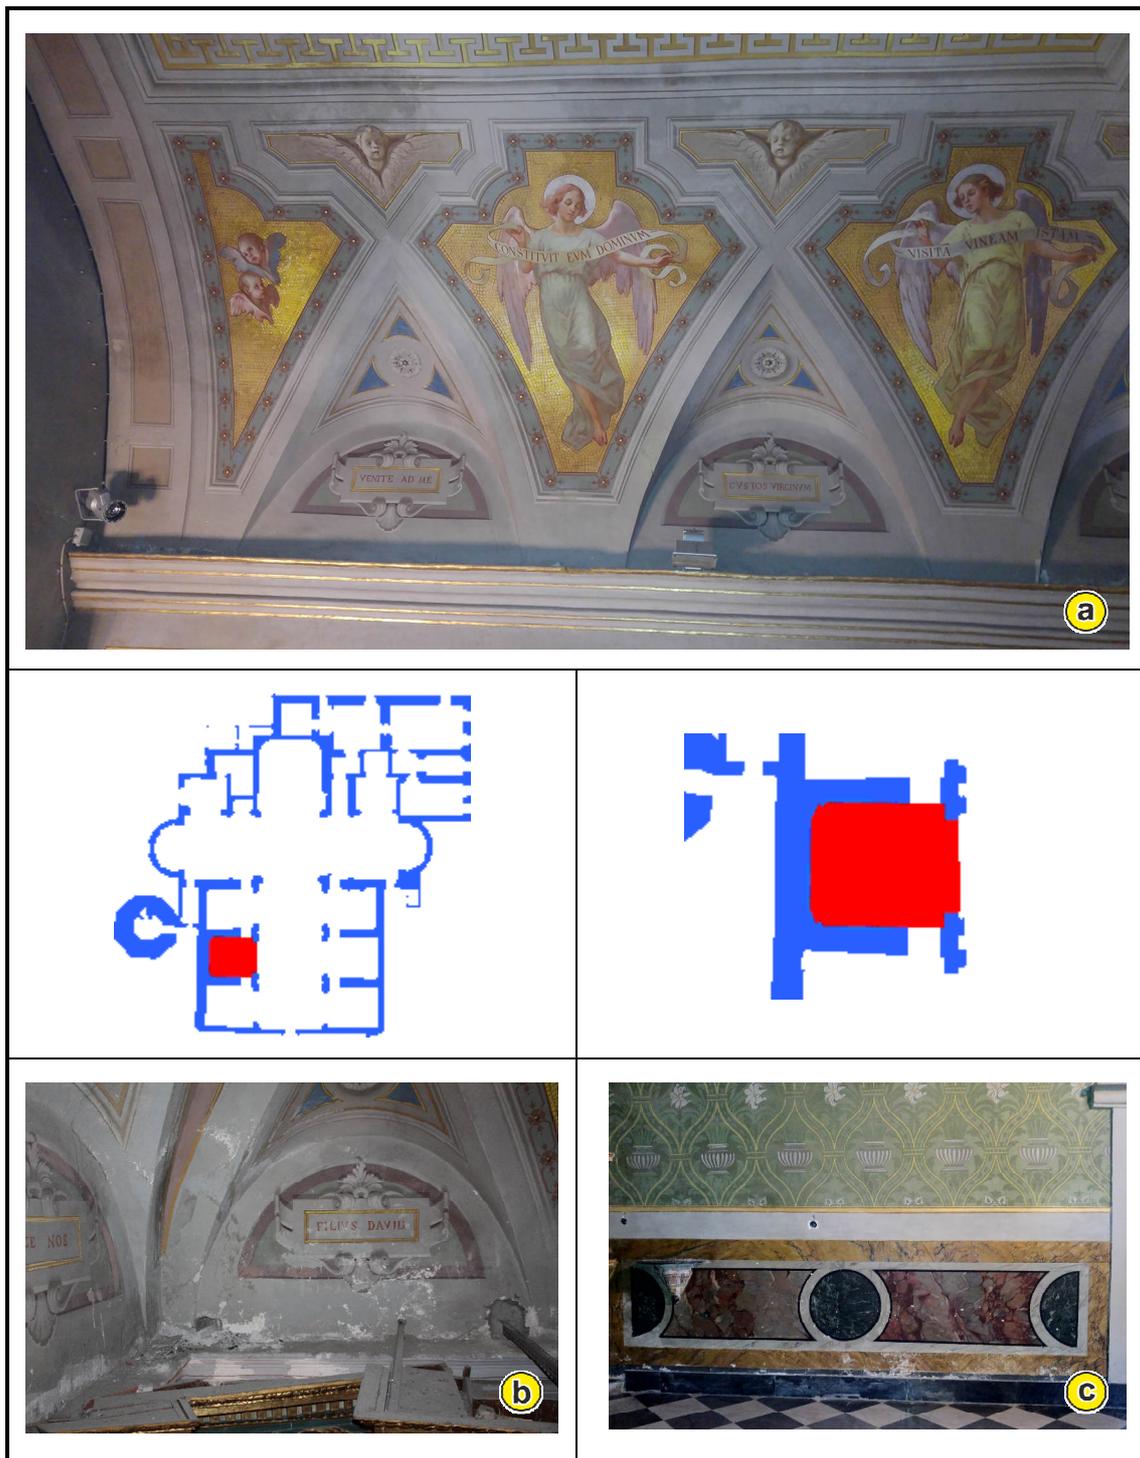
**Fig.9: la cappella di san Giuseppe.**

Nelle tre cappelle a sinistra della navata si rilevano danni meno appariscenti agli intonaci dipinti; alcune porzioni delle cromie sono abrase (figg. 10a, 10b, 10c, 10d) e la stabilità delle ricche decorazioni pittoriche della cappella centrale - quella di san Giuseppe - necessita di una ulteriore attenta verifica. L'umidità proveniente dal basso e dall'esterno ha arrecato danni alle decorazioni parietali a *finto marmo*. In prossimità della pavimentazione, si denota la perdita di colore dovuta all'azione dei sali veicolati, per risalita capillare, dall'umidità proveniente dal basso (fig. 9c).

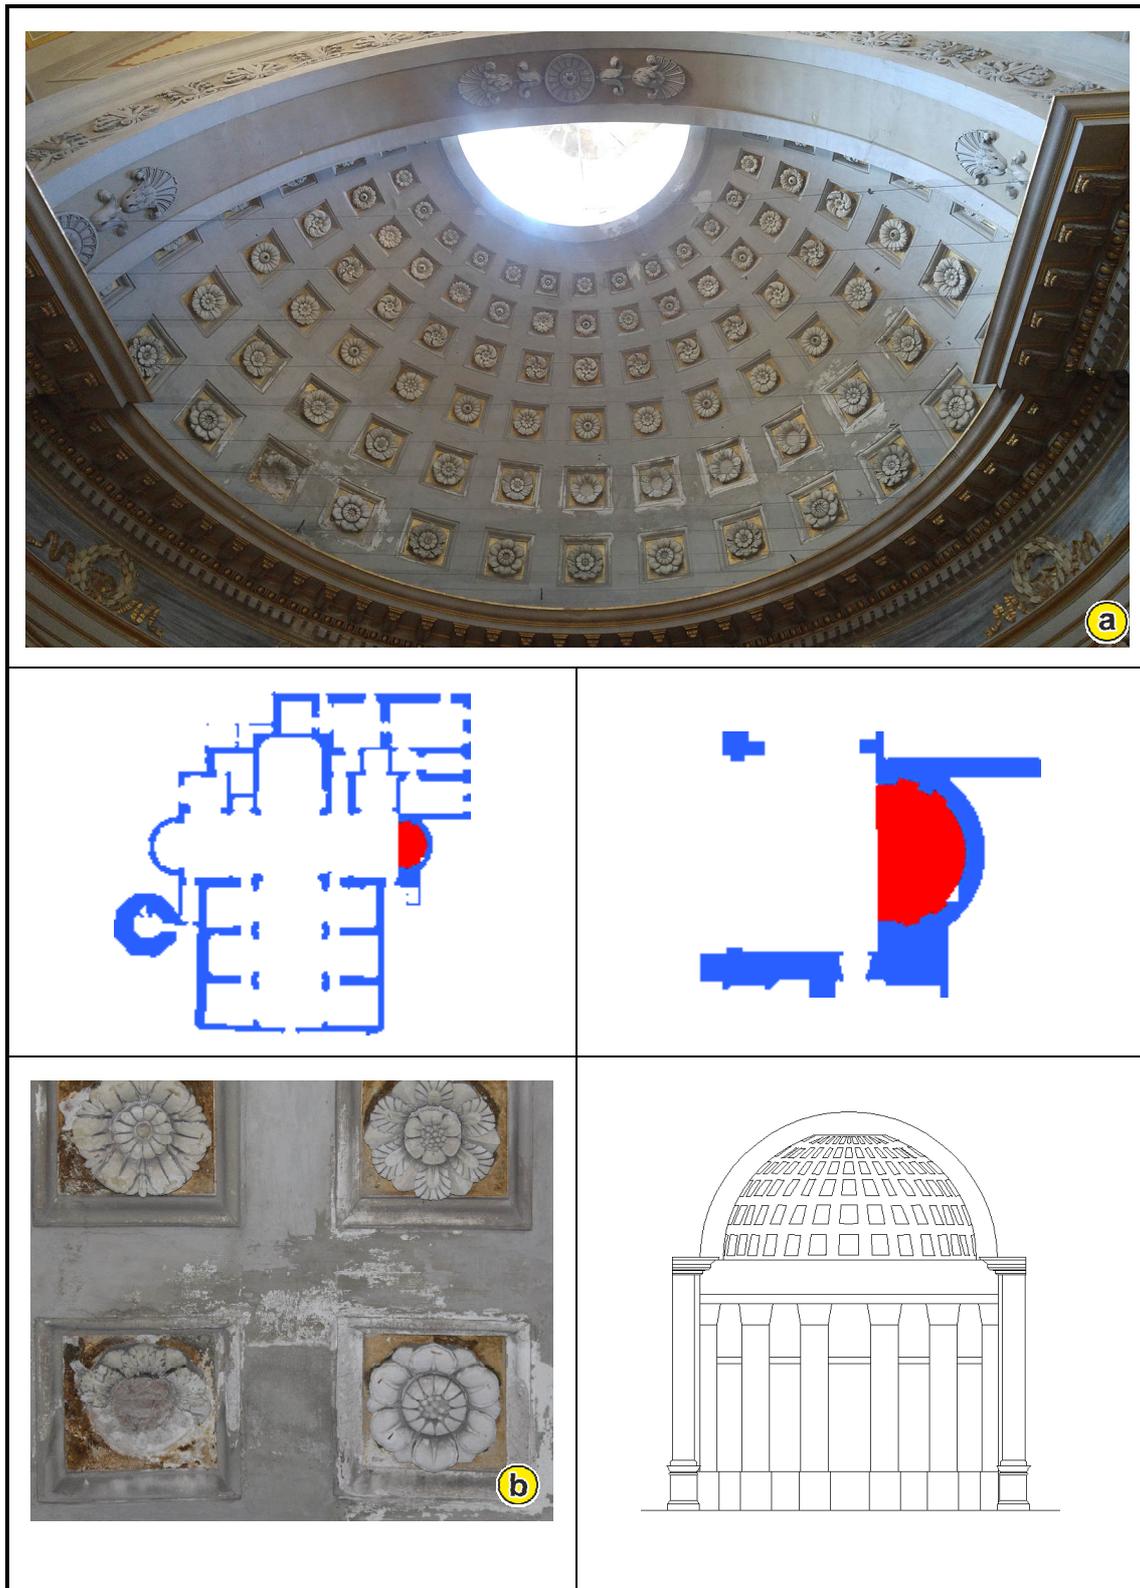
**Fig.12: il catino del transetto destro.**

Le 90 formelle che compongono la decorazione a *cassettoni* di ciascuno dei catini delle absidi dei due transetti, che contengono ognuna una rosetta in rilievo (i primi e gli ultimi moduli, alle estremità delle file orizzontali, per tutta l'altezza, in prossimità dell'arco, sono dimezzati e contengono mezze rosette). Le formelle, nelle prime tre schiere a salire, partendo dall'imposta, sono lacunose, dissestate e, in alcuni casi, mancanti del fiore centrale (figg. 12a, 12b).

I catini delle absidi sono stati oggetto di numerosi interventi di ripristino dove sono visibili alcune parti delle rosette in stucco grossolanamente ricostruite, oltre alla mancanza di alcune di esse (figg. 12a, 12b). Le cornici che formano i cassettoni hanno una struttura in ferro che, in alcuni casi, nelle tre file a salire dall'imposta, ha assorbito tanta umidità da renderlo ossidato aumentandone il volume fino a farne saltare l'intonaco.

Le decorazioni in rilievo frammentarie, in stucco (rosette, bottoni dorati, moduli e modanature), verranno integrate impiegando uno stucco di calce, gesso e inerte siliceo, con ricostruzioni a calco in gomma siliconica, ove necessario.

Tutto l'apparato decorativo *a cassettoni* dei catini delle absidi dei due transetti, comprendente le rosette in rilievo, verrà sottoposto a verifica della stabilità ed a revisione di ciascuno dei 180 moduli.

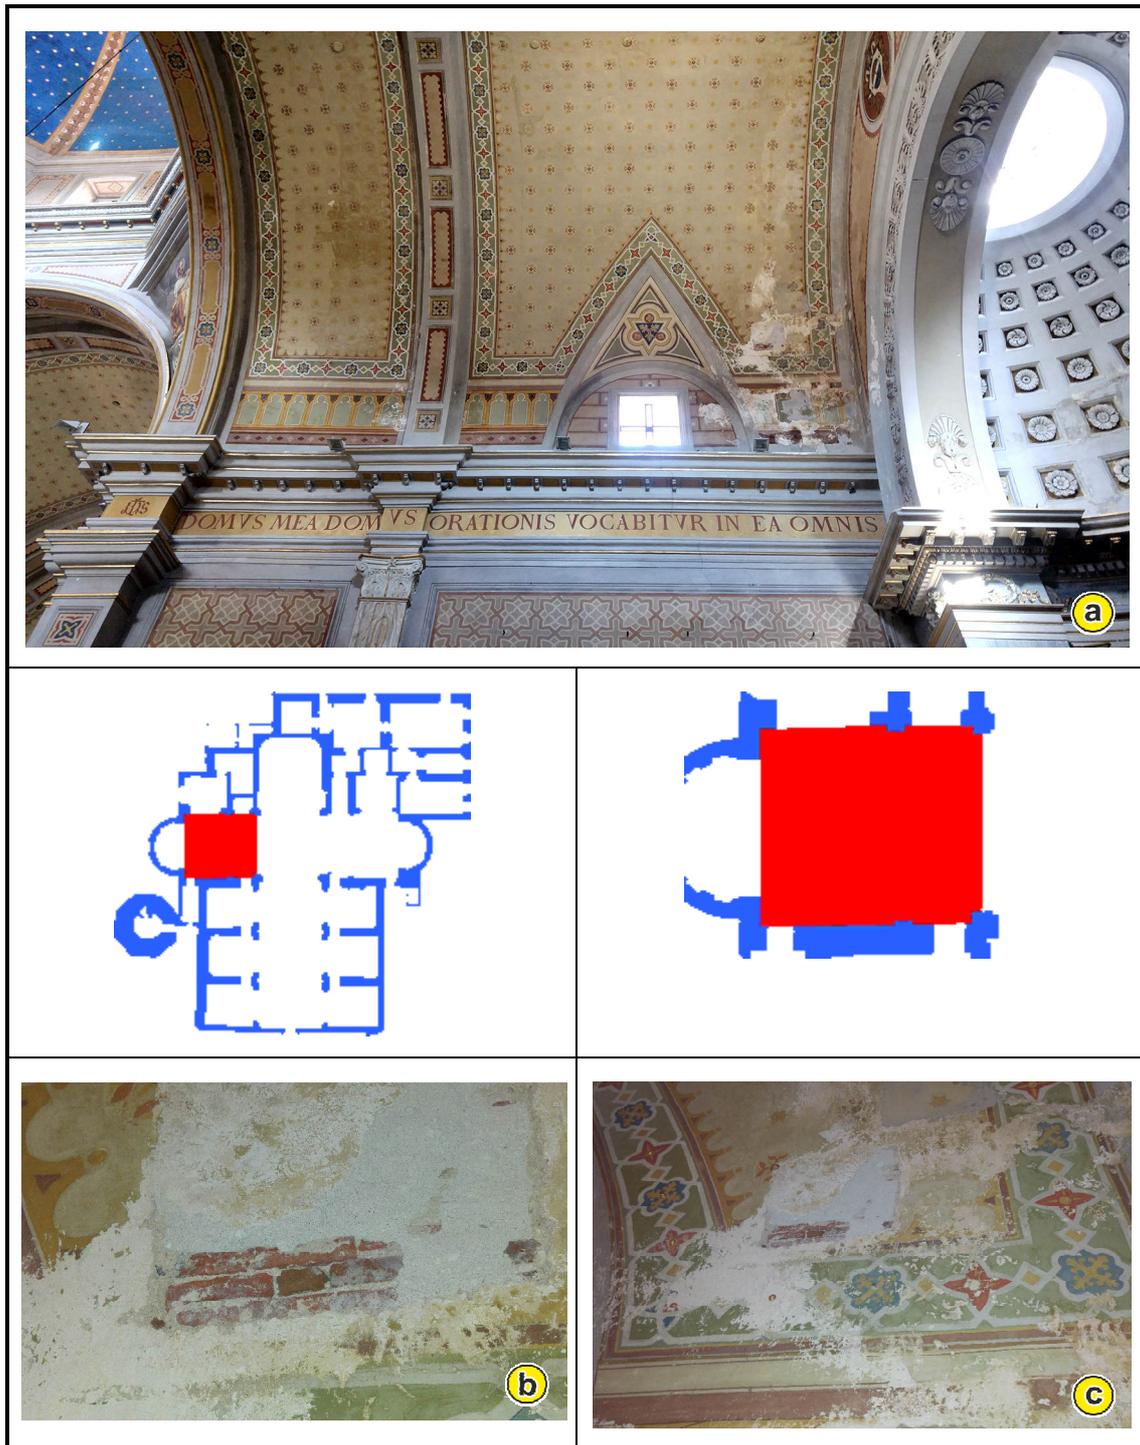
**Fig.13: la volta del transetto sinistro.**

Le periodiche infiltrazioni di acque meteoriche causate dal dissesto delle coperture, in coincidenza soprattutto con gli impluvi e con le linee di gronda, vengono assorbite dalla muratura immediatamente sottostante. Inoltre, bagnando il riempimento dell'estradosso delle volte, trasferiscono alla muratura l'umidità, che lentamente viene trasmessa agli intonaci, veicolando i sali che a lungo andare li polverizza. Le grosse lacune indicate al punto **1.1**, oltre alla assenza delle cromie, mostrano l'intonaco de-coeso, con rigonfiamenti e scagliature, e lasciano intravedere a tratti la muratura della volta, in mattoni laterizi pieni, anche essi degradati (figg. 13b, 13c).

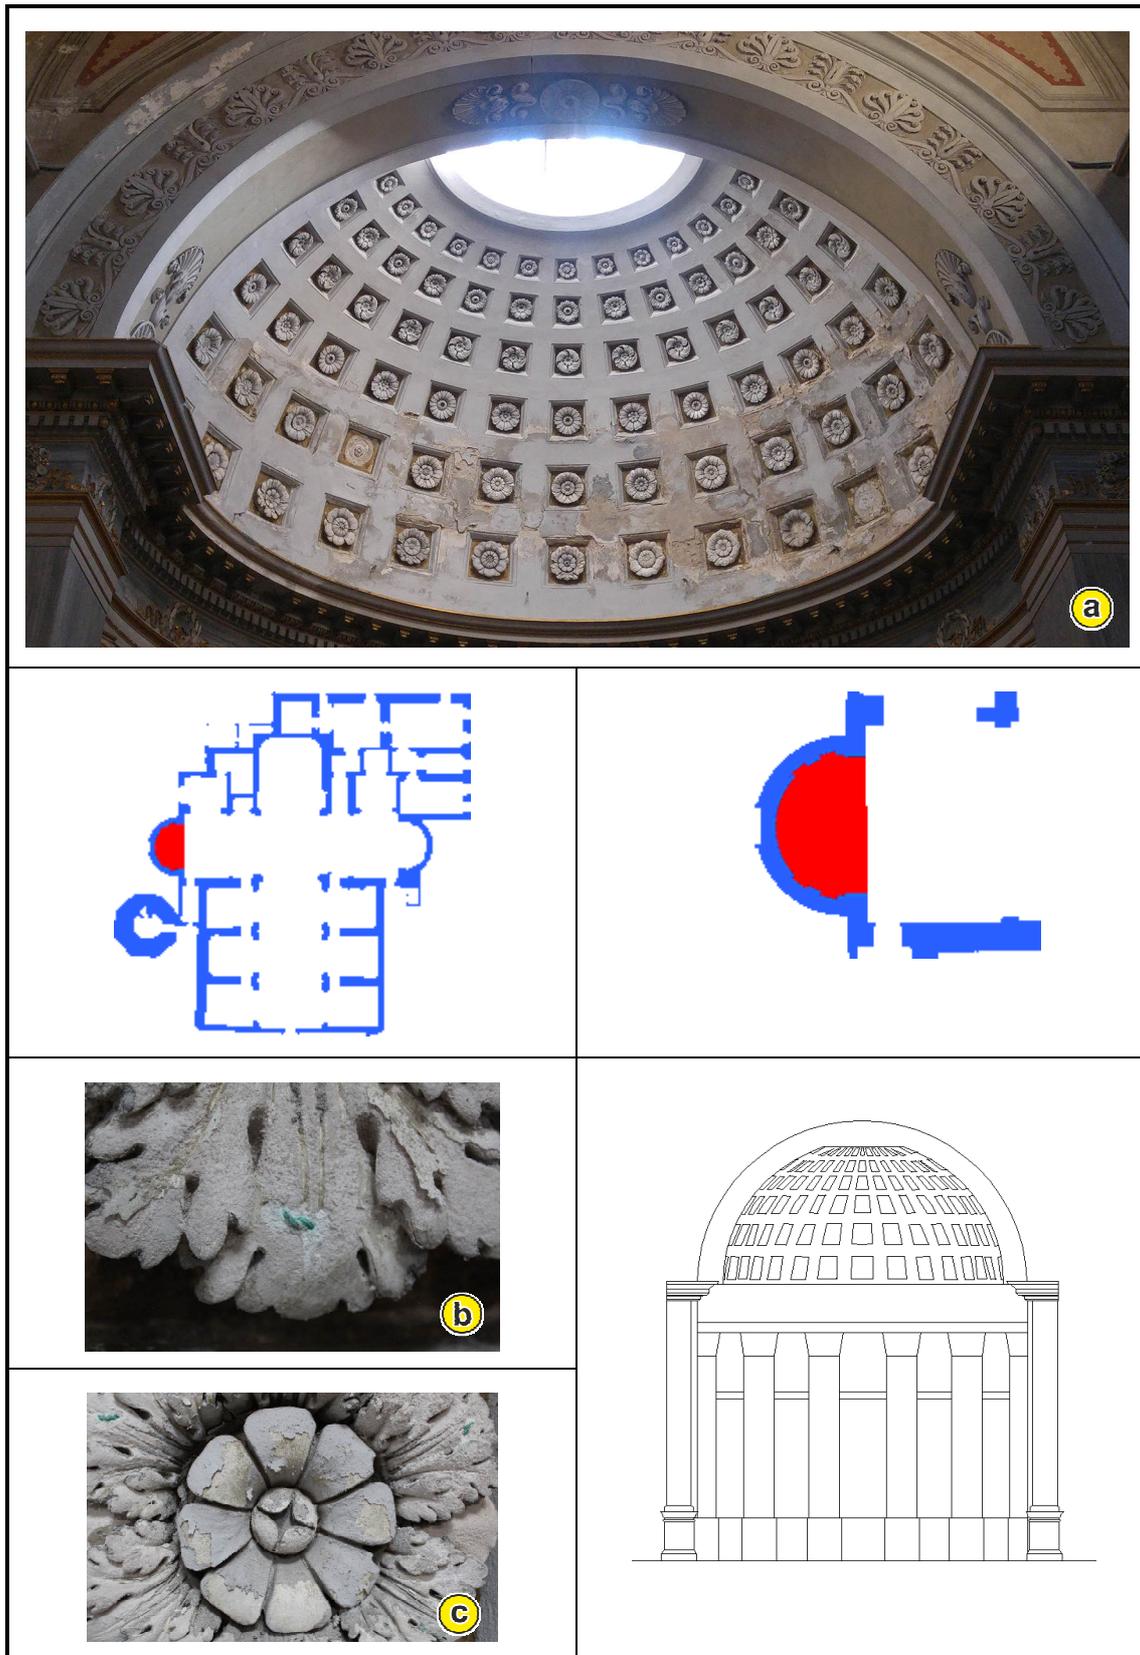
**Fig.14: il catino del transetto sinistro.**

Le rosette in rilievo delle formelle dei catini dei transetti sono realizzate in stucco (calce e gesso) e sono costituite da due elementi, uno centrale e l'altro di coronamento, ancorati alla muratura per mezzo di una armatura in ferro e una treccia di rame (fig. 14b). In stucco sono anche i *bottoni* dorati presenti al centro delle rosette figurate delle volte della navata dei transetti.

Le parti metalliche verranno sottoposte ad azione di disossidazione e disincrostazione (ferro arrugginito delle armature, cordino di rame ossidato degli ancoraggi delle rosette), trattate con convertitore di ruggine e protette.

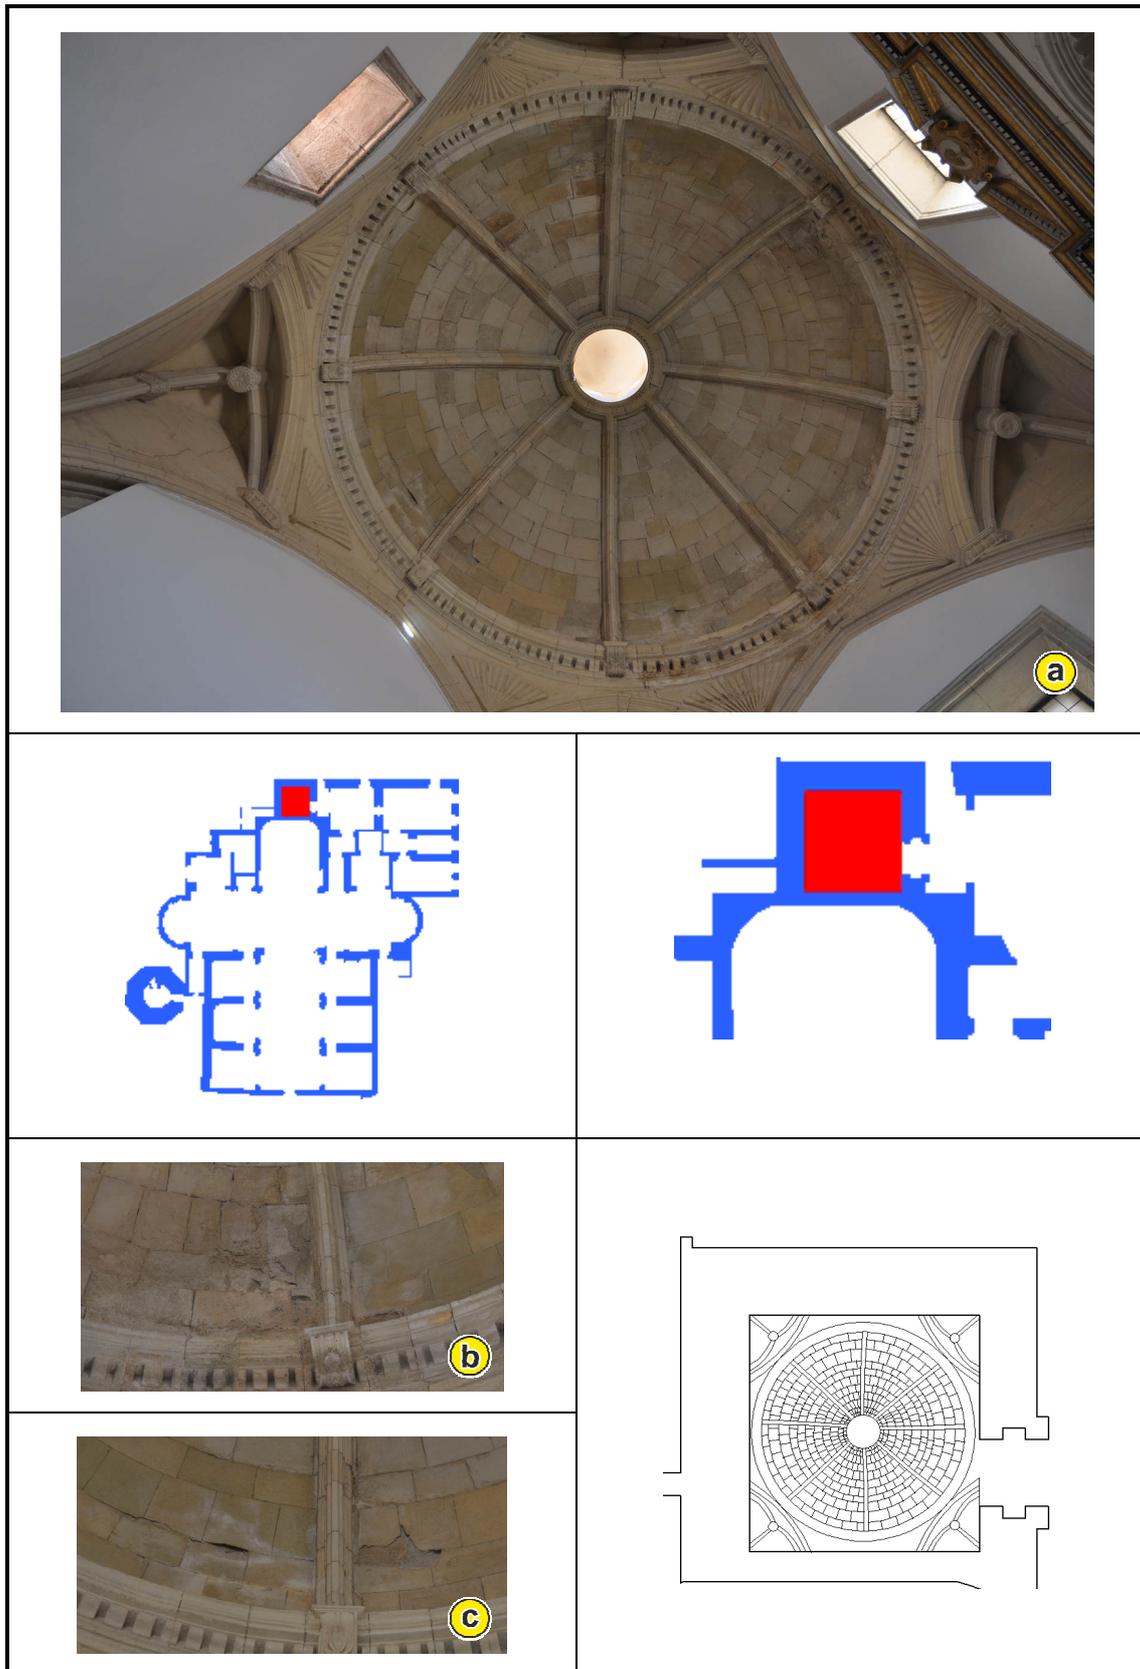
**Fig.17: la volta dell'archivietto.**

I conci squadrati in pietra arenaria correnti lungo l'anello di imposta della cupola, salendo per quattro ÷ cinque strati, presentano gravi fenomeni di degrado quali esfoliazione e decoesione, con perdita di consistenza del materiale e distacchi superficiali nonostante si sia cercato a più riprese di porre rimedio con malte e stucchi ricostituenti.

Nella cappella in stile gotico-catalano situata dietro il coro, il cosiddetto "archivietto", i conci squadrati in pietra arenaria che corrono lungo l'anello di imposta della cupola presentano gravi fenomeni di degrado materico quali la de-coesione, la perdita consistente di materiale e l'esfoliazione in forma grave ed estesa con distacchi diffusi (figg. 17a, 17b, 17c). Gli intonaci e gli stucchi apposti negli interventi di restauro precedenti non hanno avuto grande efficacia e sono stati letteralmente polverizzati dall'azione dei sali solubili mostrando l'avanzare del grave degrado. Nel cornicione d'imposta della cupola vi sono sia esfoliazioni parallele alla superficie, accompagnati a fenomeni di disgregazione e polverizzazione, che fratture e scagliature.
