### PORTO TORRES (SS) - Area archeologica della colonia Iulia Turris Libisonis

#### PERIZIA DI SPESA n. 5 DEL 13/04/2021

Per lavori di:	<b>Scavo, restauro e valorizzazione ai fini turistico-culturali dell'impianto urbano e delle residenze patrizie - Programma interventi finanziato con le risorse derivanti dalla Legge 11 dicembre 2016 n. 232 – art. 1, comma 140 - approvazione con D.M. 19 febbraio 2018</b>
Importo:	<b>€ 577.200,00</b> di cui <b>€ 20.000,00</b> per oneri di sicurezza CUP F22C16000450001
Ente Appaltante:	Segretariato Regionale del Ministero della cultura per la Sardegna
Luogo dei lavori:	Porto Torres (SS)
Autorizzazione ex art.21 D.Lgs 42/2004	Soprintendenza Archeologia, belle arti e paesaggio per le province di Sassari e Nuoro
Livello di progettazione	Esecutivo ai sensi dell'art. 147 del D.Lgs 50/2016 e s.m.i. e degli artt. 14, c. 3 e 18 del D.M. 154/2017

#### 4. DOCUMENTAZIONE FOTOGRAFICA

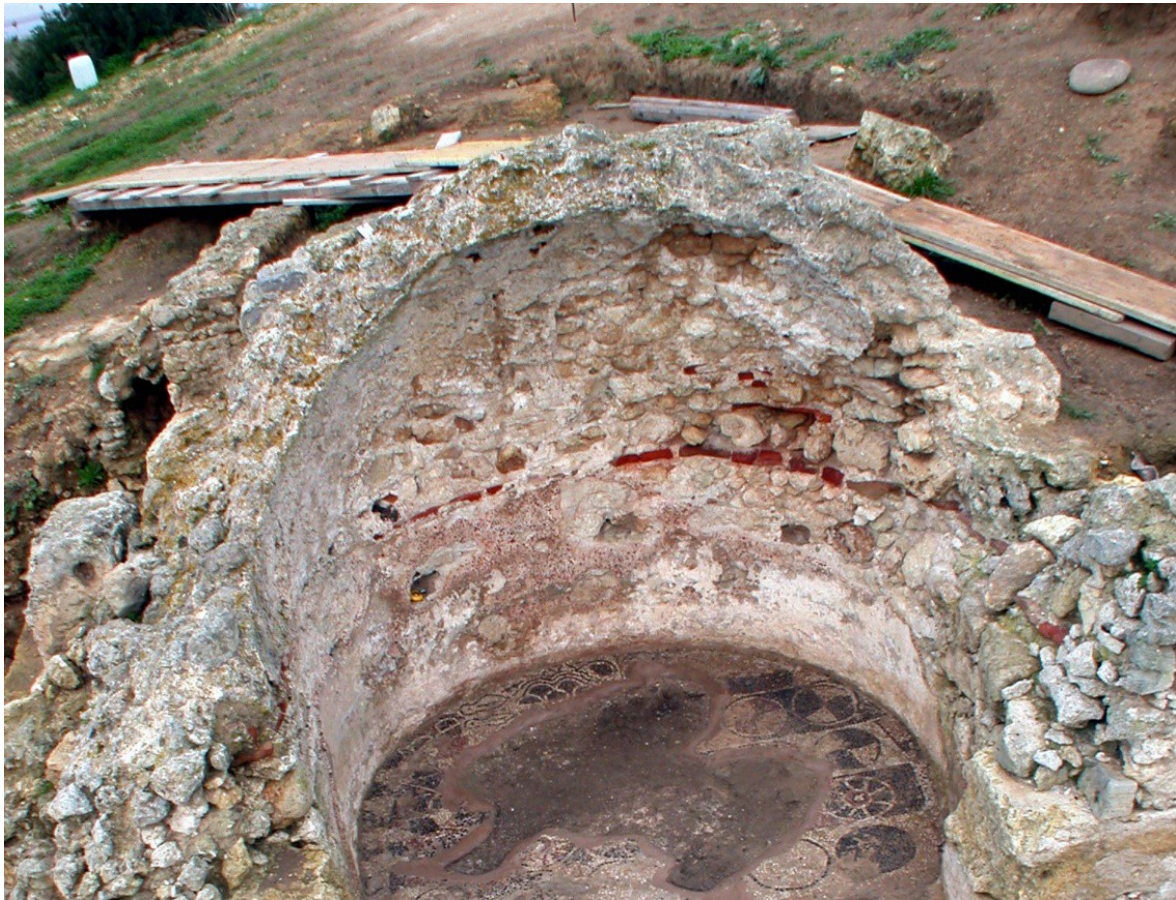
Figura 1. Panoramica del VANO I e della sua orditura muraria costituita da blocchi, bozze di calcare e laterizi legati con malta di calce.

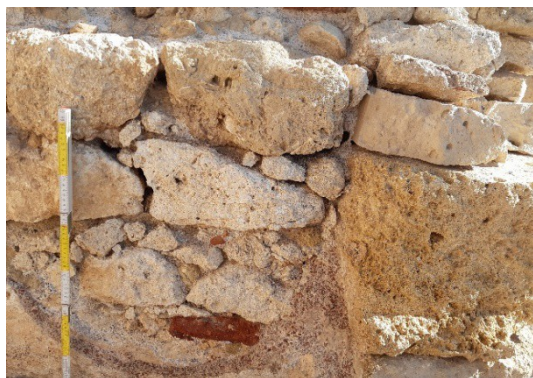
Figura 2. USM 5103 EST, particolare dell'orditura muraria costituita dall'alternarsi di blocchi e bozze di calcare con frammenti di laterizio e, nella parte inferiore porzioni di intonaco a base di malta idraulica.

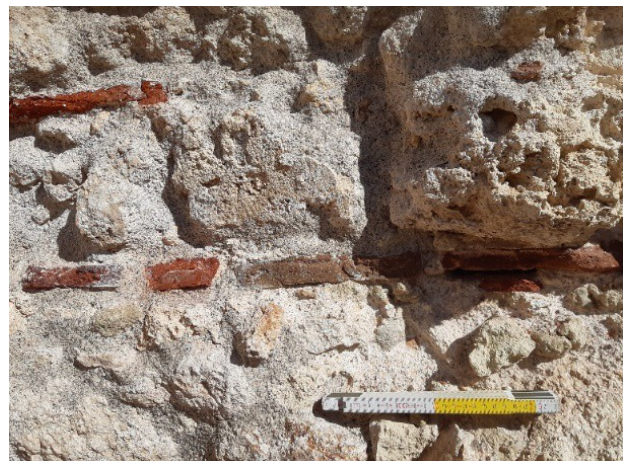
Figura 3. Particolare dell'orditura muraria dell'USM 5103 SUD, con bozze di calcare alternate a file di laterizio per regolarizzare i piani di posa.

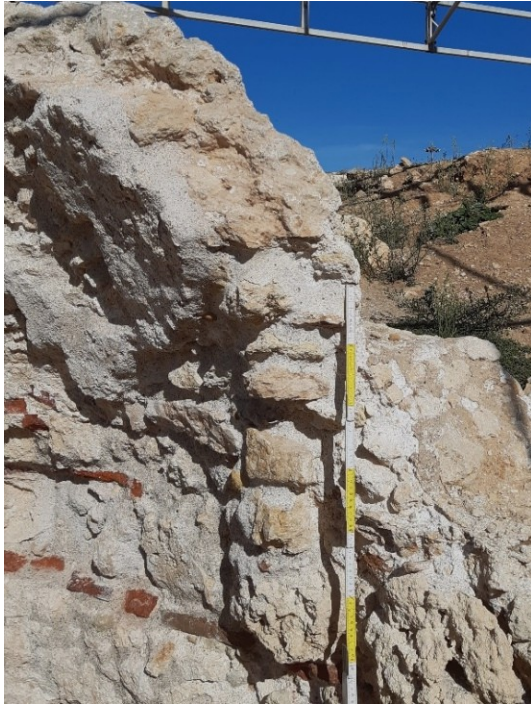
Figura 4. Particolare del paramento murario che sostiene l'attacco della cupola.

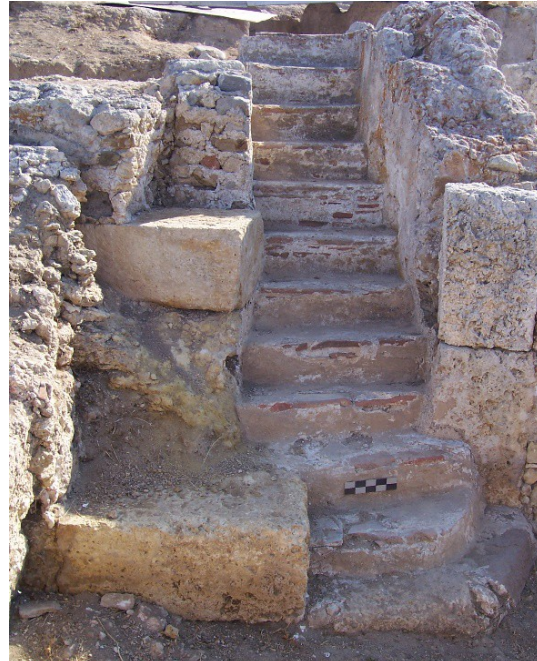
Figura 5. Panoramica del vano scala USM 5014 addossato al limite N del paramento esterno del Vano I. Notare le pedate e le alzate realizzate in laterizi legati con malta di calce.

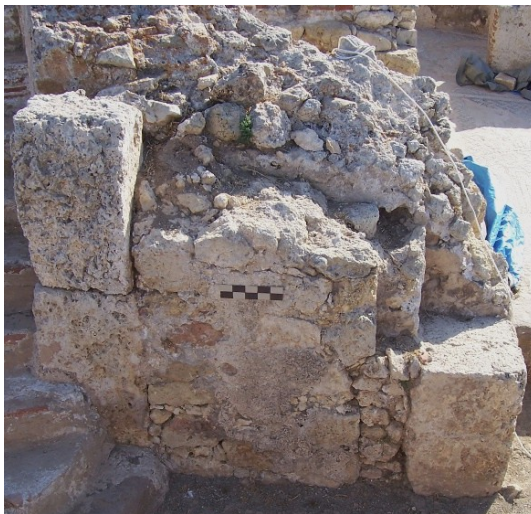
Figura 6. Paramento murario USM 5084 costituito ai lati da blocchi squadrati in calcare, al centro da bozze di calcare legate con malta di calce.

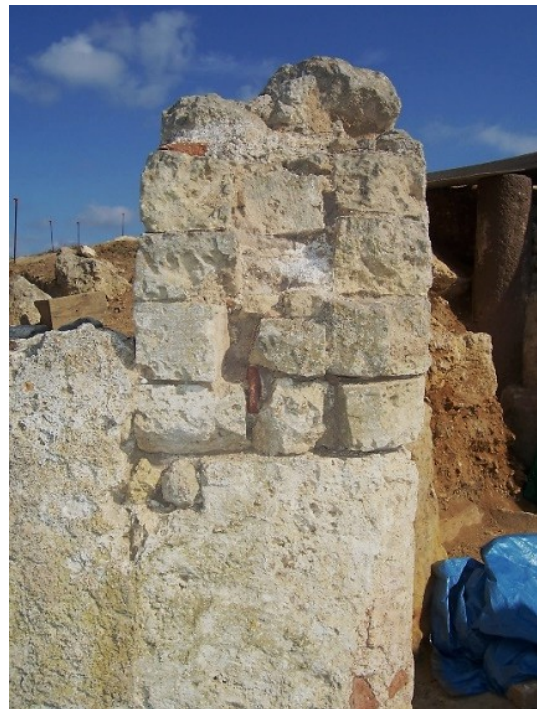
Figura 7. Paramento murario USM 5105 SUD, particolare dei tufelli in calcare apparecchiati nella porzione superiore del manufatto.

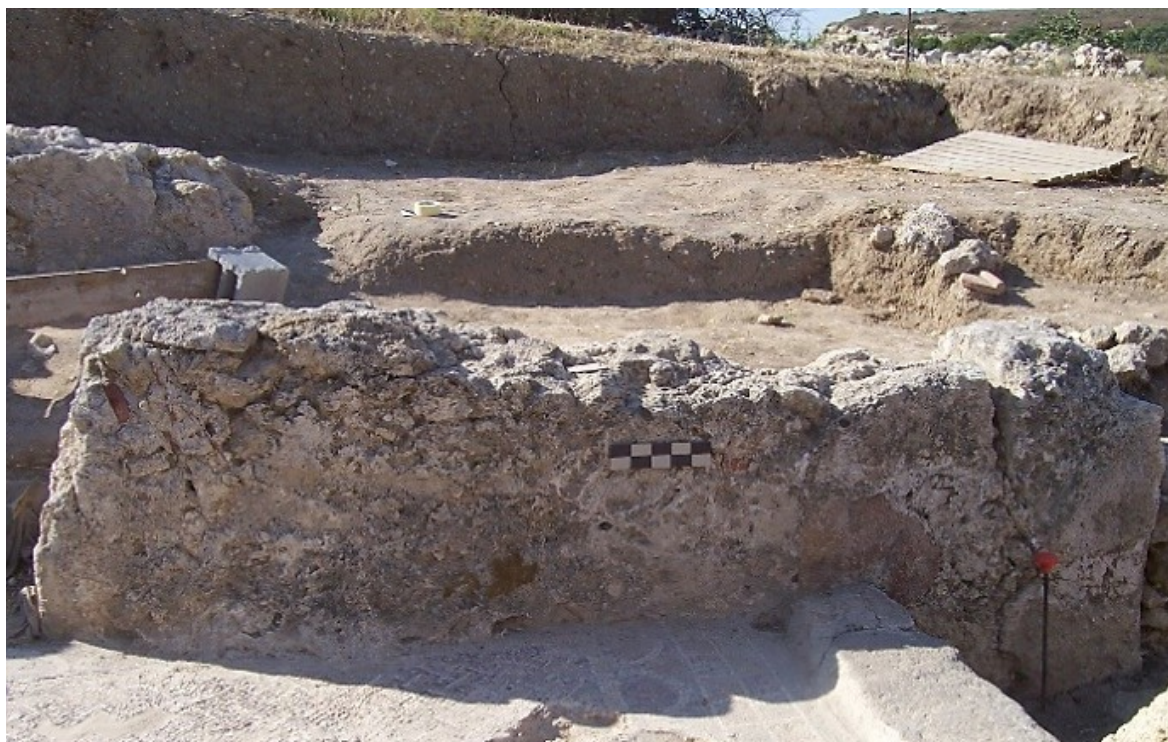
Figura 8. USM 5016 NORD veduta generale del muro costituito da blocchi di calcare alternati a bozze più piccole legate con malta di calce.

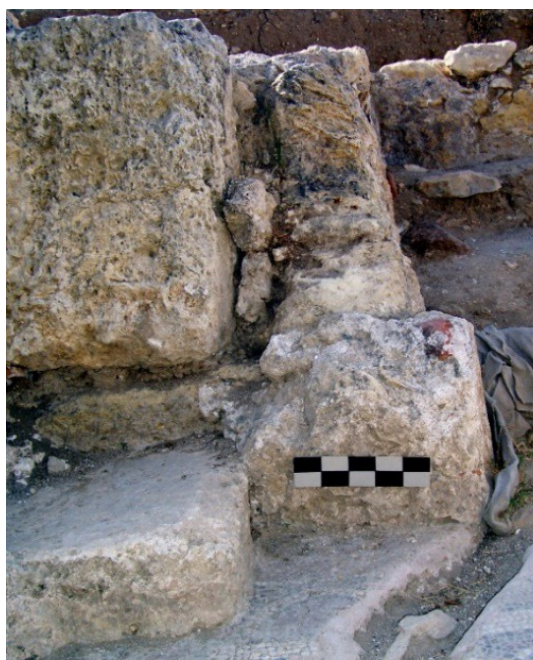
Figura 9. Punto di giunzione tra i paramenti murari USM 5018 NORD e 5118 NORD.

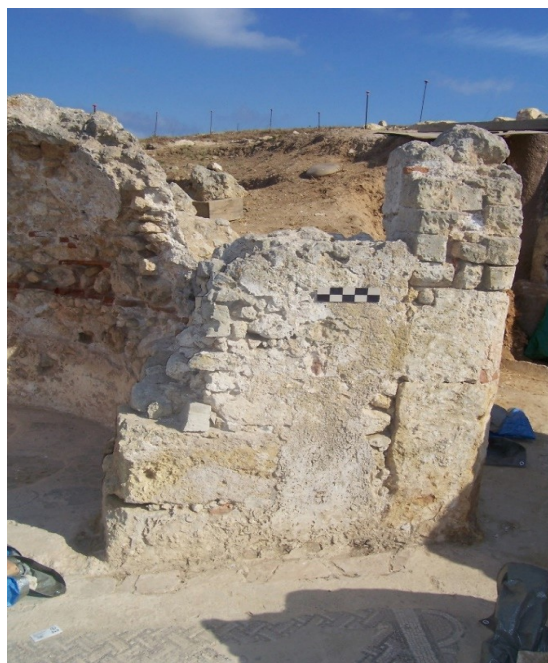
Figura 10. Particolare del paramento murario USM 5012 SUD: porzione inferiore in grossi blocchi squadrati di calcare, di dimensioni inferiori verso l'alto, sostituiti da tufelli e bozze di calcare più leggere

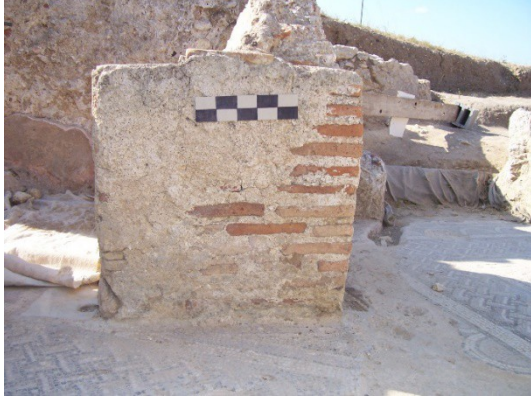
Figura 11. Paramento murario USM 5017 NORTH costituito da *opus latericium* rivestito con intonaco a base di malta di calce.

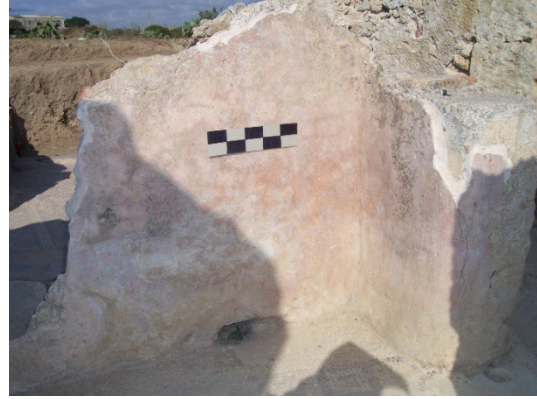
Figura 12. Paramento murario USM 5017 EST con intonaco a base di calce con tracce di colore.

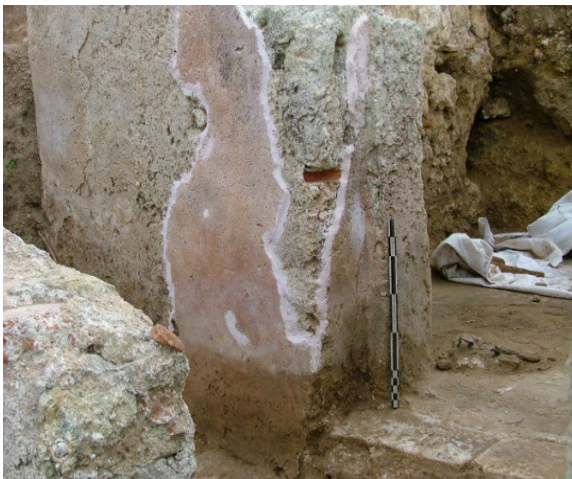
Figura 13. Paramento murario USM 5007 OVEST, rivestimento con rinzafo a base di calce su cui è posato un'intonaco più fine a base di malta di calce e cocchiopesto.

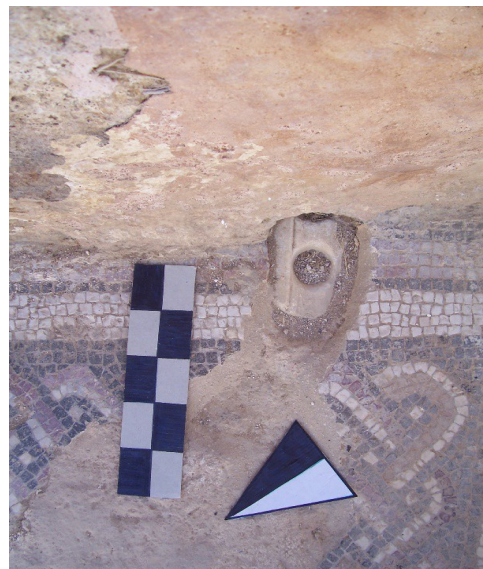
Figura 14. VANO III, particolare dell'alloggio per il montante della porta incassato nel pavimento musivo, posto all'ingresso dell'ambiente.

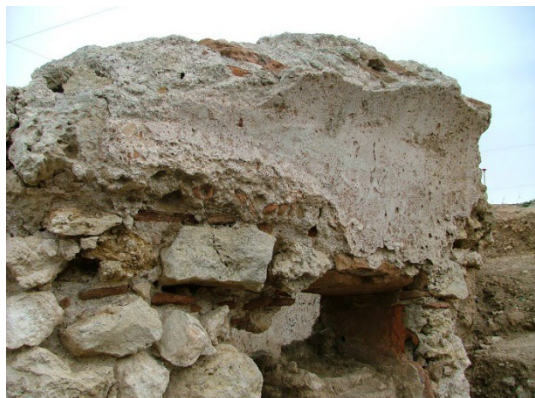
Figura 15. Porzione apicale dell'USM 5007 in cui si nota l'attacco delle reni della volta, in opera cementizia, con ancora l'intonaco in situ. Il resto del paramento è costituito da opus incertum in cui sono presenti bozze e blocchetti di calcare legati con malta di calce e rinforzati con zeppe di calcare e frammenti di laterizio.

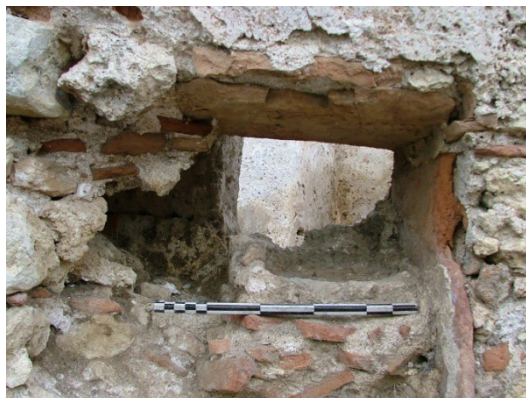
Figura 16. Apertura nell'USM 5007 con margini laterali in laterizio. La finestrella mette in comunicazione il vano IV con il vano V.

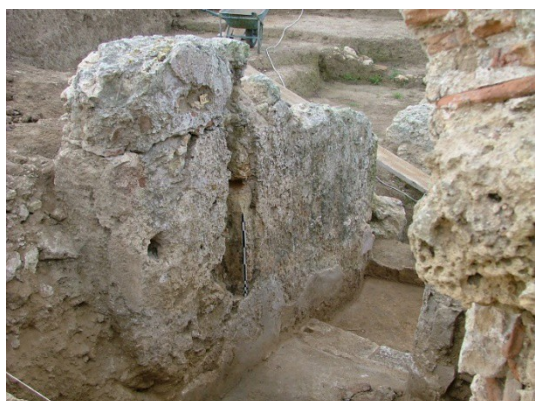
Figura 17. Paramento murario in opus incertum UMS 5018 Nord rivestito a uno spesso strato di intonaco base di malta di calce con tracce di cocciopesto. In posizione centrale è un grande scasso verticale per la canaletta che alloggiava le fistulae per convogliare l'acqua calda all'interno del vano.

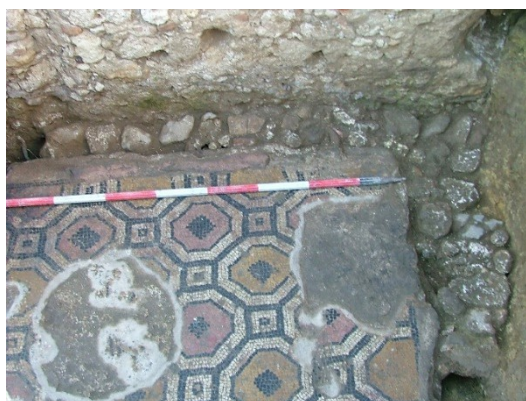
Figura 18. Piano pavimentale del VANO IV; in prossimità dei paramenti murari lo scasso per una grande canaletta di età posteriore in cui erano alloggiate le fistulae per convogliare l'acqua calda.

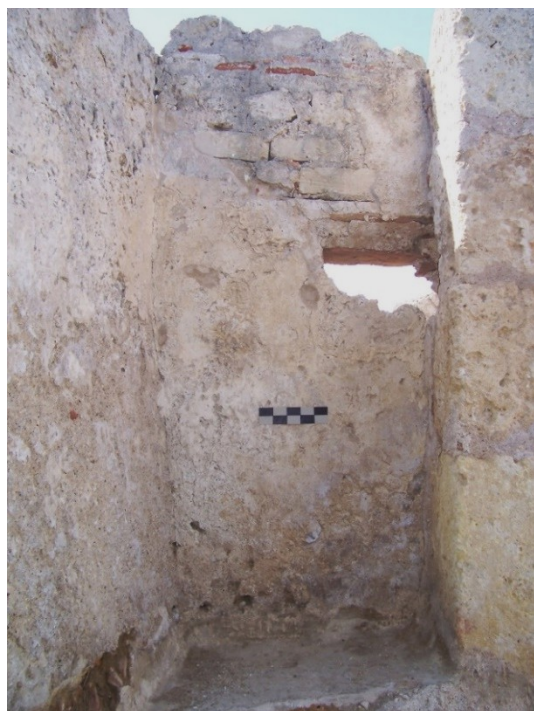
Figura 19. Particolare del paramento murario, USM 2007 NORTH, rivestito per  $\frac{3}{4}$  da intonaco a base di calce ben liscio e con tracce di scialbatura. Nella porzione superiore è visibile parte dell'apparecchiatura muraria costituita da piccoli blocchi e bozze di calcare e laterizio.

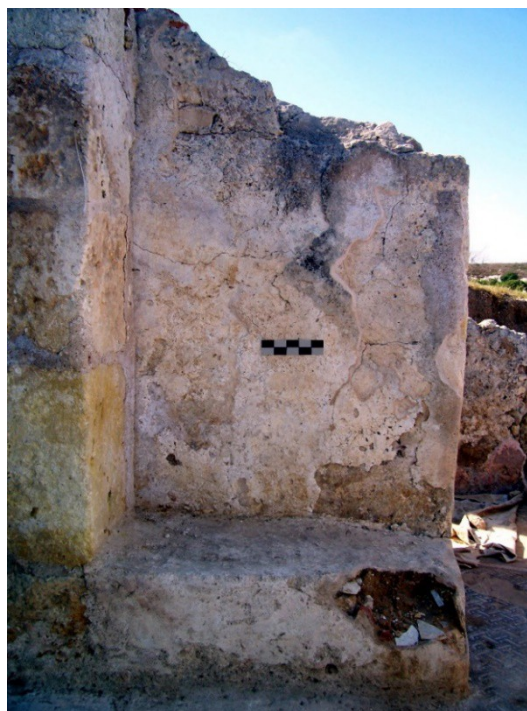
Figura 20. Particolare del paramento murario, USM 2007 NORTH, intonaco a base di calce con tracce di scialbatura. Nella porzione inferiore è visibile il bancone USM 5075 addossato posteriormente al muro portante. All'interno la composizione risulta costituita da materiale di riuso costipato con terra, malta di fango, piccoli bozze e frammenti di materiale lapideo e laterizio.

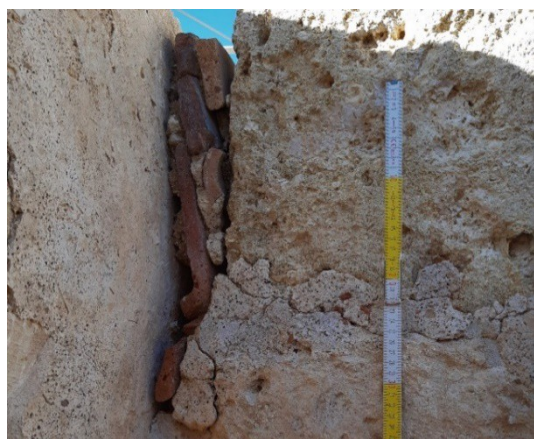
Figura 21. Zeppole di laterizio che colmano la lacuna tra l'USM 2007 ed il pilastro USM 5077 che si appoggia al paramento murario.

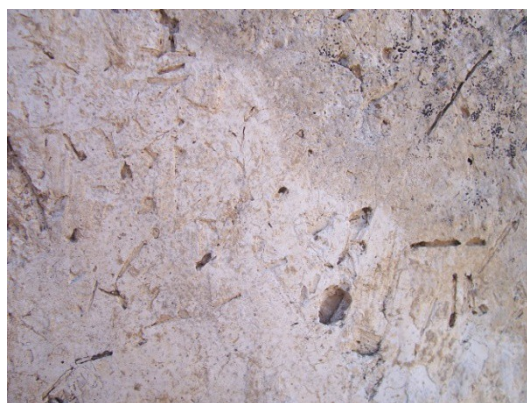
Figura 22. Particolare dell'intonaco sull'USM 5007 che presenta tracce di elementi vegetali/paglia all'interno dell'impasto.

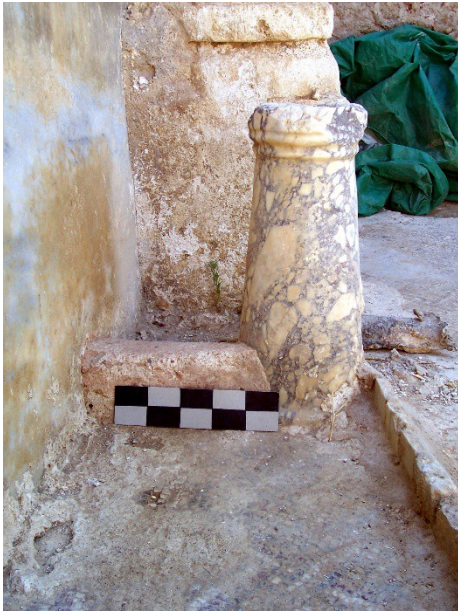
**Figura 23.** Particolare della colonnina in marmo riutilizzata come elemento decorativo e di partizione insieme ad altri elementi di riuso in prossimà della grande vasca del VANO VI

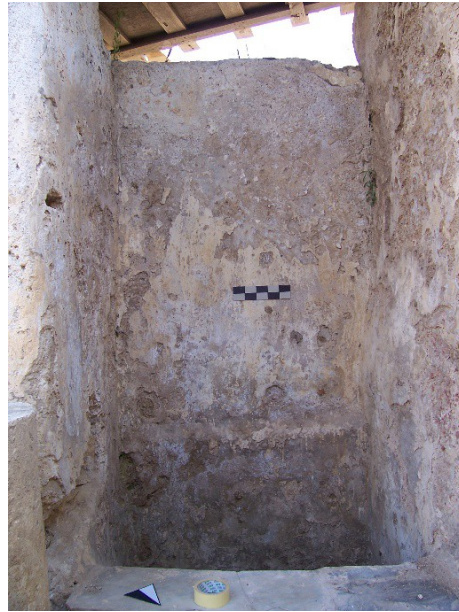
**Figura 24.** VANO V-a, panoramica dell'opera muraria rivestita di intonaco a base di calce con tracce di scialbatura

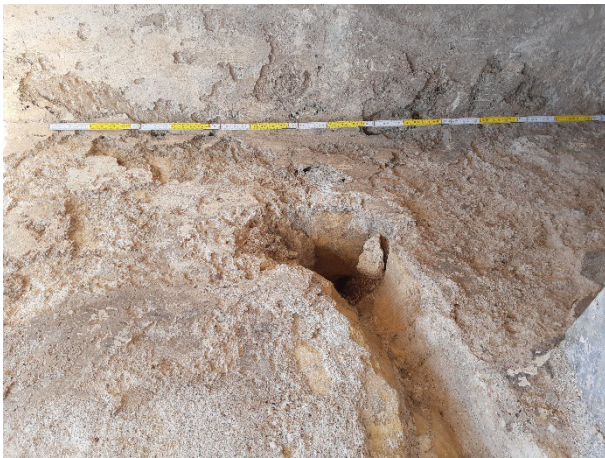
**Figura 25.** VANO V-a, particolare dello scasso di alloggiamento all'interno del paramento murario per il posizionamento di fistola che convogliava l'acqua calda nell'ambiente.

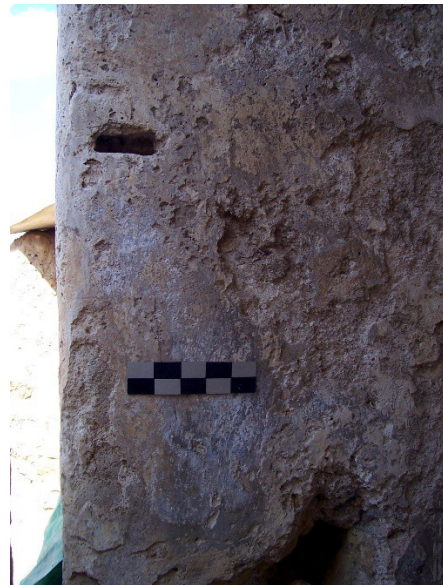
**Figura 26.** Scasso rettangolare nell'USM 5008 EST all'interno del vano V-a, possibile alloggio per travatura lignea.

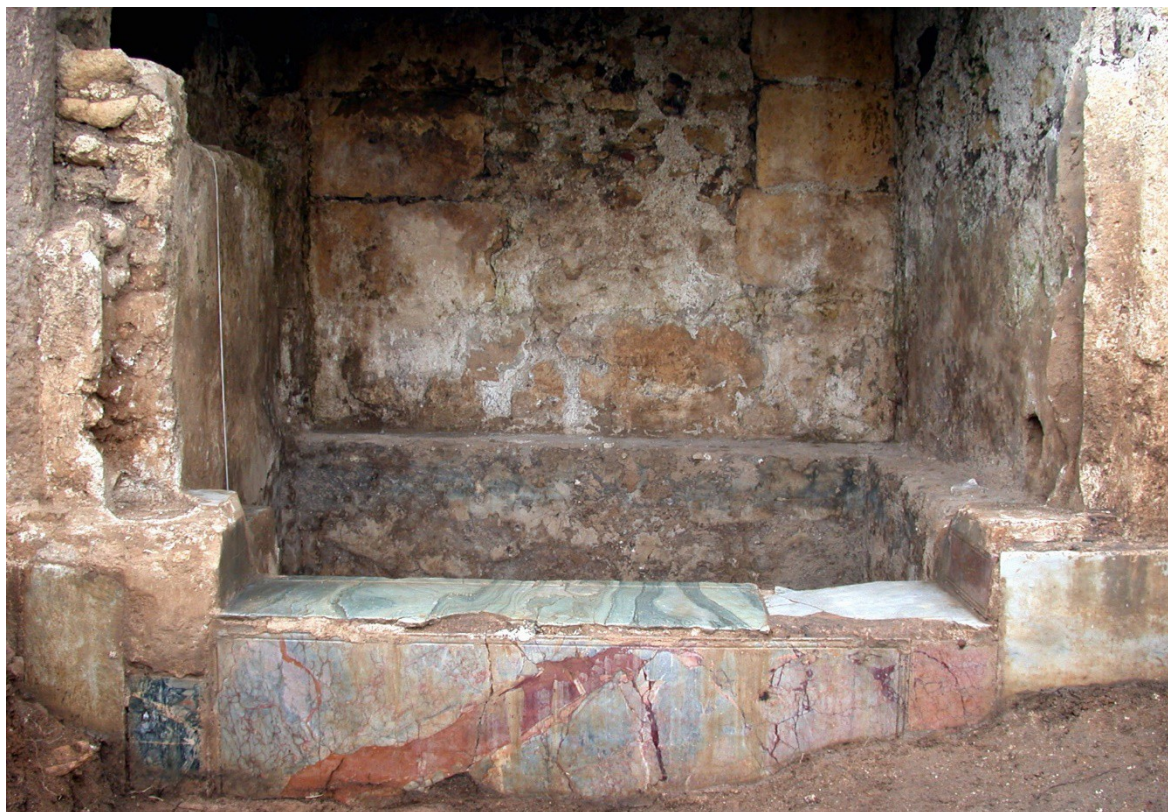
Figura 27. Panoramica del VANO VI. All'ingresso della grande vasca il muro di spalla è rivestito di marmi policromi pregiati. Su ambo i lati, in prossimità degli spigoli dei muri laterali, si riconosce la presenza dei negativi per l'alloggiamento di colonne ornamentali.

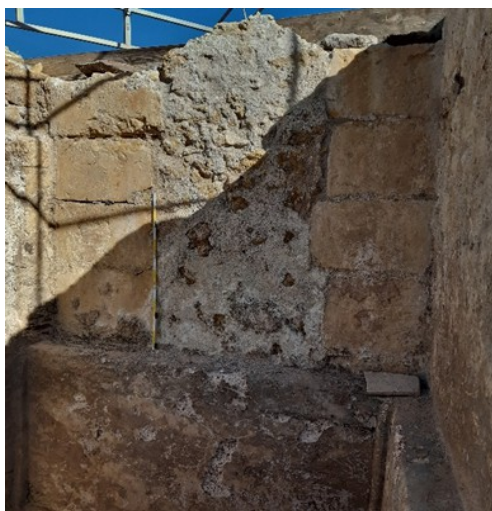
Figura 28. Vista frontale dell'USM 5009 SUD: opera muraria in opus incertum con blocchi squadrati intervallati da bozze e pietrame di medie e piccole dimensioni legate con malta di calce. Nella porzione inferiore è visibile la parte muraria con una grande risega, intonacata con malta idraulica.

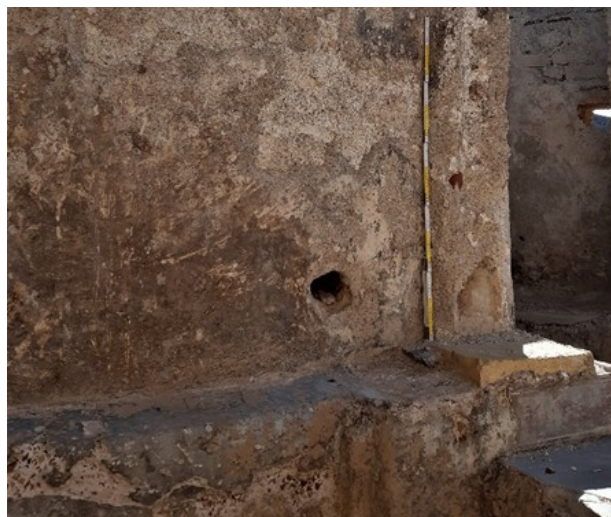
Figura 29. Vista USM 5009 OVEST, poco sopra la base della risega muraria è presente uno scasso che ospitava la canaletta per il passaggio delle fistulae. Sullo spigolo esterno della muratura è presente l'alloggio per un elemento decorativo.

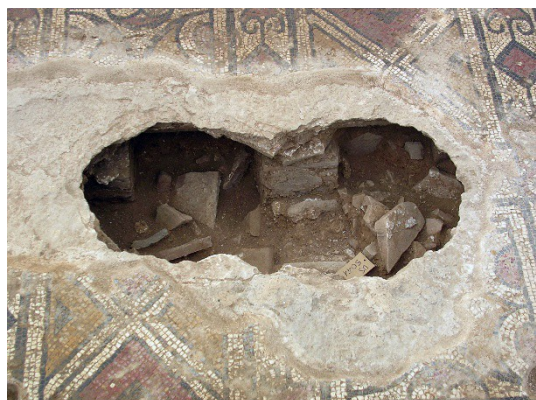
Figura 30. Panoramica dell'ampia lacuna del pavimento musivo del VANO IX in cui si riconoscono elementi che costituiscono le *suspensurae* dell'ambiente riscaldato.

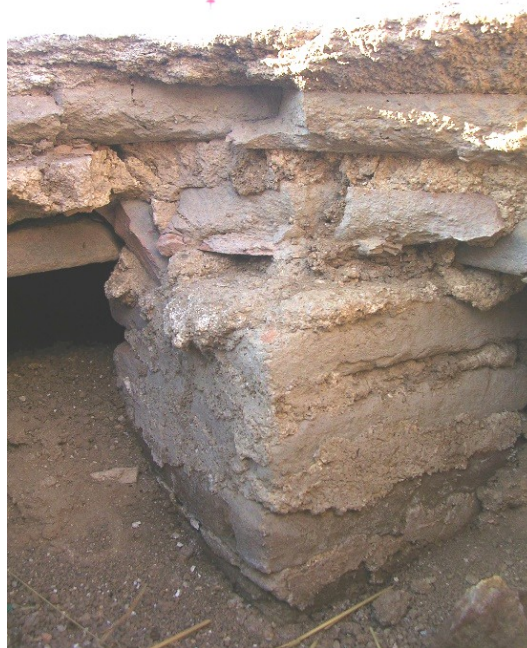
Figura 31. Particolare dell'ambiente ipogeo con vista delle *suspensurae* che reggono il pavimento del vano IX.

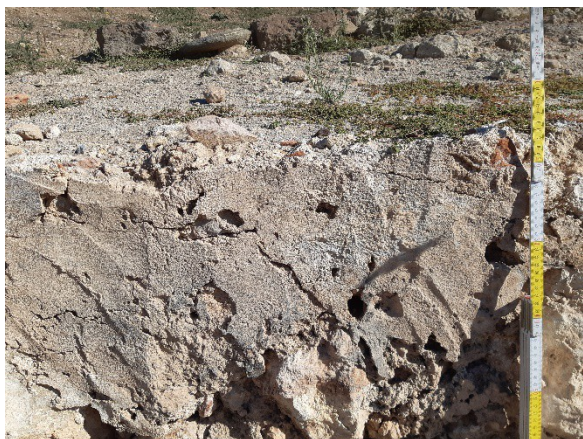
Figura 32. Particolare dei residui di intonaco sul paramento murario USM 5037 SUD

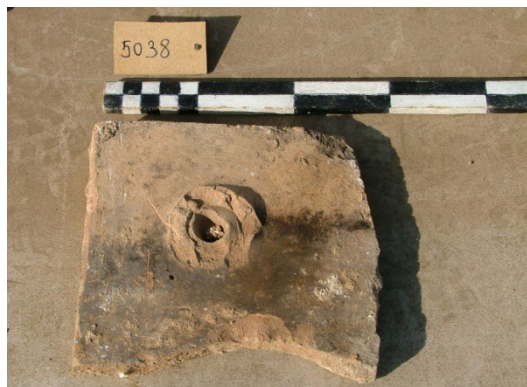
Figura 33. Porzione di *tegula mammata*, ritrovata nell'intercapedine dell'USM 5037, che permetteva il passaggio dell'aria calda all'interno del paramento murario per riscaldare l'intero vano.

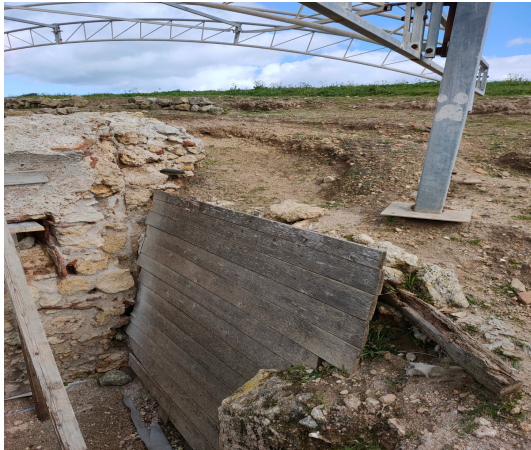
Figura 34. VANO Va, parete E, la sezione protetta dalla sbatacchiatura in legno.

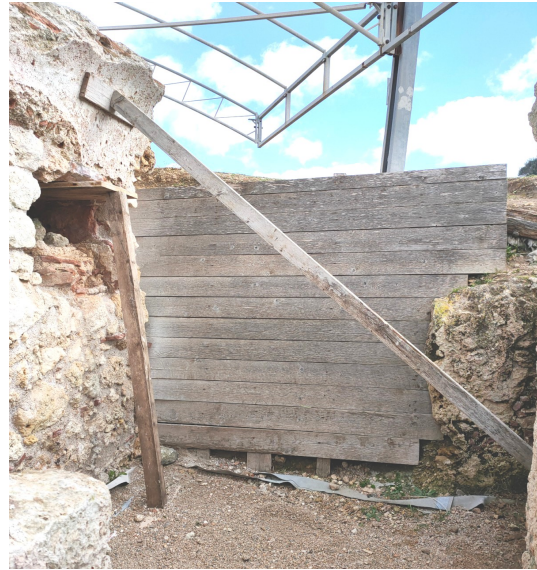
Figura 35. VANO Va, parete E, vista frontale.

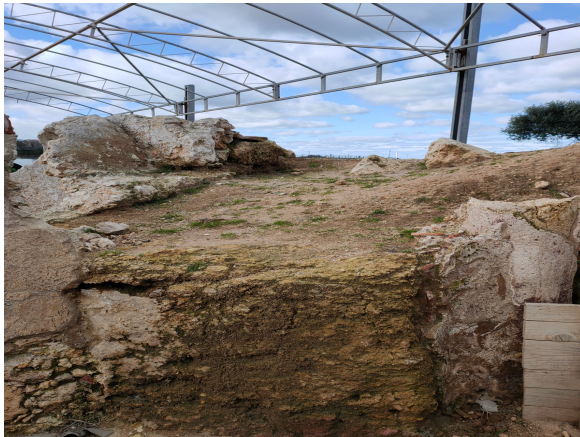
Figura 36. VANO V, parete NO, porzione S, nella quale affiora il banco naturale coperto da un interro di modesto spessore.

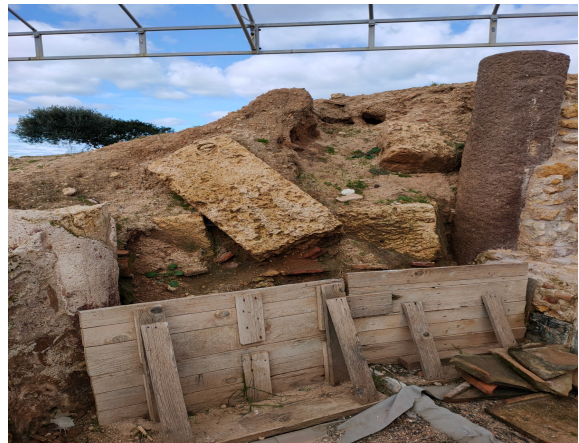
Figura 37. VANO V, parete NO, porzione N, gli strati di crollo con grandi blocchi in evidenza.

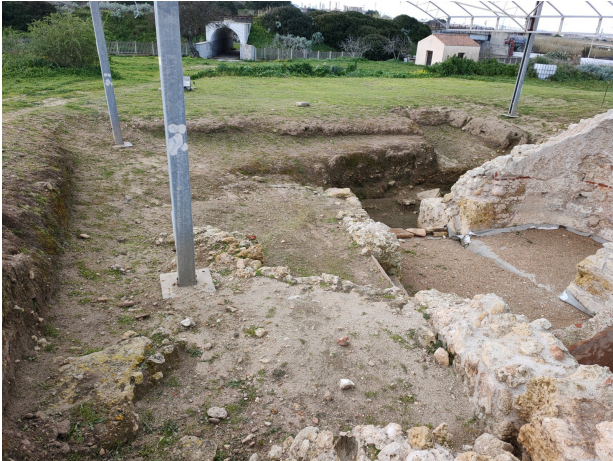
**Figura 38.** Margine S dell'area, visto da E, con i piedritti della struttura metallica che sorreggeva la copertura e le pendenze del terreno che favoriscono l'allagamento del complesso.

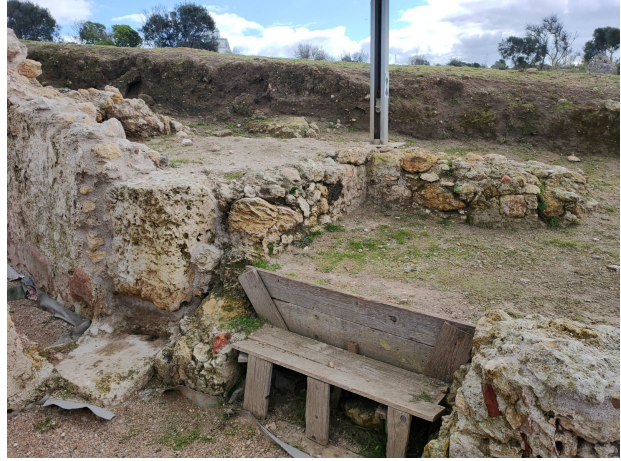
**Figura 39.** Margine S dell'area, visto da N, con dislivello verso il VANO II, da scavare.

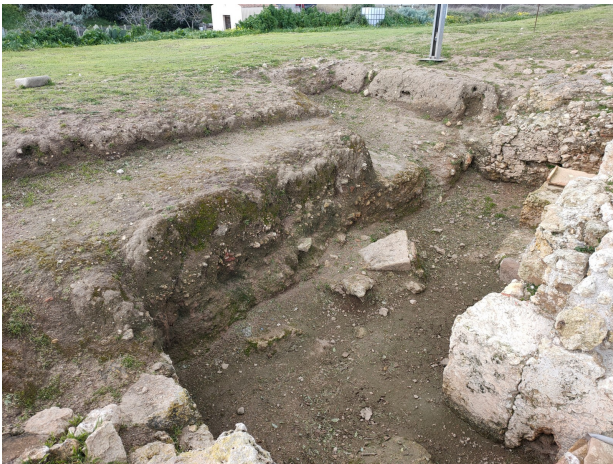
**Figura 40.** Margine SO dell'area, con strati residui dalle precedenti campagne di scavo che impediscono il deflusso delle acque meteoriche.

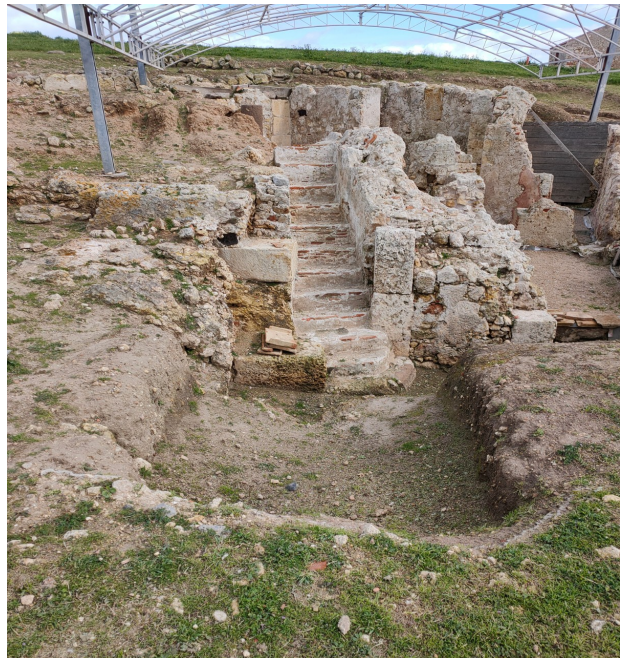
**Figura 41.** Margine SO dell'area, visto da O, veduta generale.

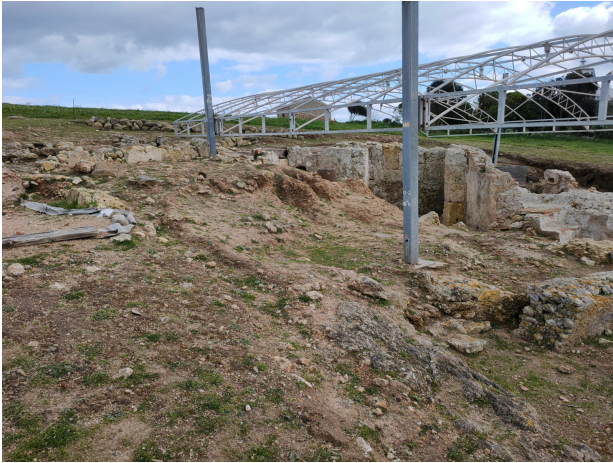
Figura 42. Veduta dell'area tra gli ambienti del livello inferiore e il VANO IX con l'interro da scavare.

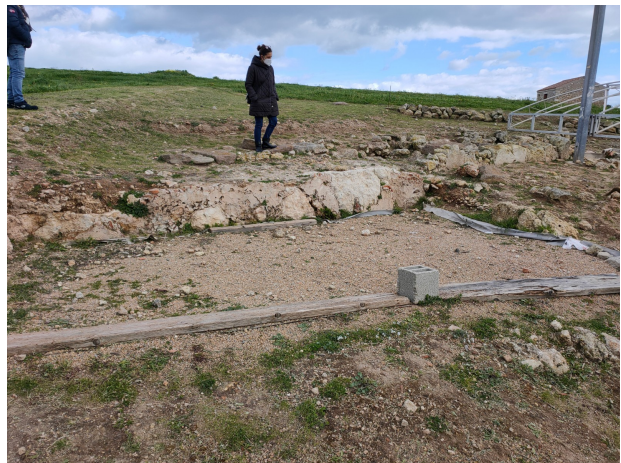
Figura 43. Il VANO IX nelle condizioni attuali, con copertura a contatto.

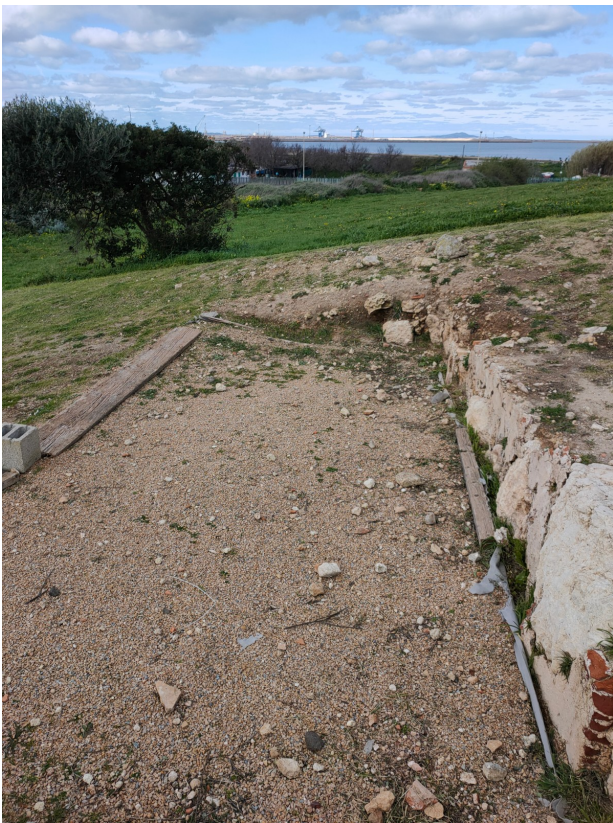
Figura 44. Il VANO IX visto da S con copertura a contatto e i resti degli elevati.

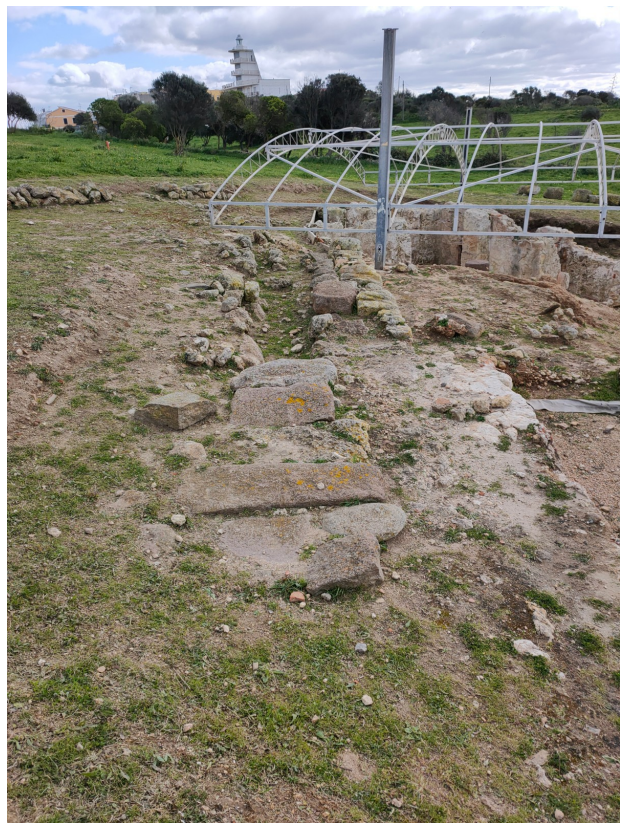
Figura 45. Il *cardo* che corre alle spalle del complesso, la porzione scoperta, visto da N.
