# Fruizione e valorizzazione del villaggio e nuraghe Belveghile - Olbia

## PROGETTO ESECUTIVO

### RELAZIONE GENERALE ED ILLUSTRATIVA

**PROGETTO SCAVO ARCHEOLOGICO**

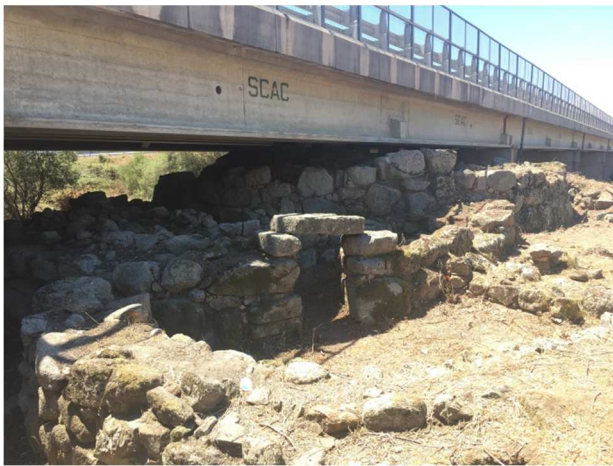
**Immagine 2 – Vista del corpo principale del nuraghe Belveghile con il viadotto stradale**

Al termine delle indagini archeologiche venne costruita la strada moderna in progetto, realizzandola in viadotto sopra il Nuraghe Belveghile per permettere all'arteria di superare la zona archeologica e a quest'ultima di essere preservata nella sua integrità.

Al termine delle indagini archeologiche venne costruita la strada moderna in progetto, realizzandola in viadotto sopra il nuraghe Belveghile per permettere all'arteria di superare la zona archeologica e a quest'ultima di essere preservata nella sua integrità. L'altezza del viadotto venne calibrata su quella massima del nuraghe, la cui parte più alta, quindi, si trova a poche decine di centimetri dal ponte in cemento armato. Il vicino villaggio, di cui vennero rintracciate alcune strutture durante lo scavo del monumento principale, è stato indagato in maniera limitata e solo per la parte che si è venuta a trovare al di sotto della campata stradale.

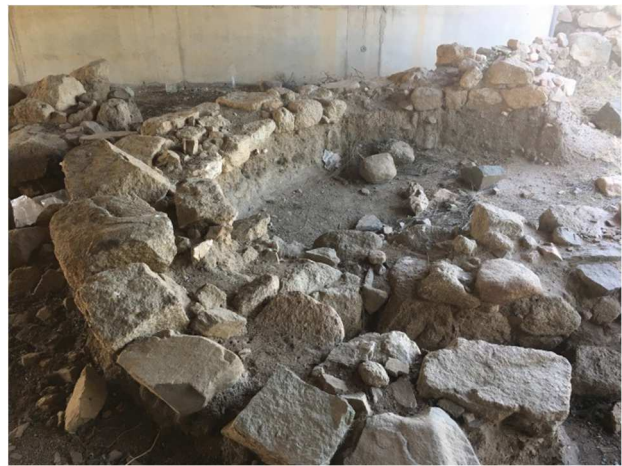
**Immagine 3 – Vista del nuraghe Belveghile al di sotto della campata stradale**

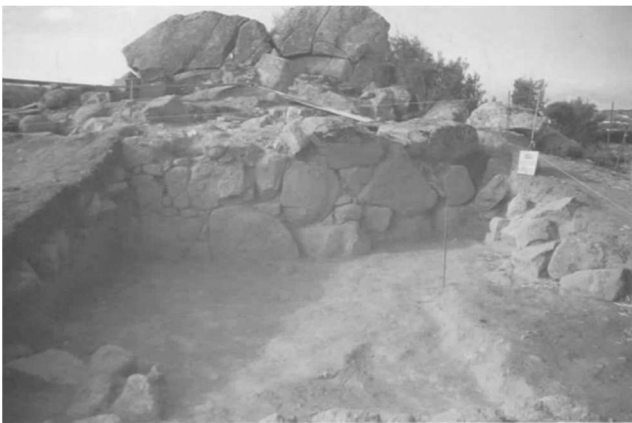
Immagine 5 – Nuraghe Belveghile – Paramento esterno nella torre B (1987)

*Il monumento è costituito da una torre **b** ad andamento circolare, con paramento, di scarsa inclinazione, realizzato in grossi blocchi poligonali lavorati solo sulla faccia a vista e posti in opera in corsi irregolari, con inzeppature di pietrame anche minuto misto a malta di fango; lo spessore murario è invece ottenuto mediante riempimento di pietre di ogni dimensione e terra.*

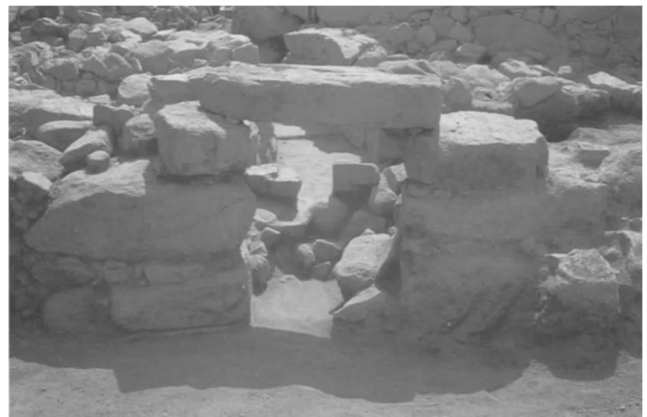
Immagine 6 – Nuraghe Belveghile – Ingresso al bastione H (1987)

Il corpo aggiunto, situato in posizione frontale rispetto alla torre, presenta una muratura formata da massi di notevoli dimensioni poggiati sulla roccia vergine o su strati sterili. Vi si accede per un ingresso architravato orientato a nord, cui segue un corridoio **l** lievemente curvo che conduceva, in origine, ad un ampio cortile **m** solo in seguito occupato dalle costruzioni **p** e **q**. Sulla destra del corridoio sono disposti parallelamente due vani rettangolari **n**; il secondo vano ha come parete di fondo il paramento esterno della torre **b**.
