PORTO TORRES (SS) - Area archeologica della colonia Iulia Turris Libisonis

PERIZIA DI SPESA n. 5 DEL 13/04/2021

Per lavori di:	Scavo, restauro e valorizzazione ai fini turistico-culturali dell'impianto urbano e delle residenze patrizie - Programma interventi finanziato con le risorse derivanti dalla Legge 11 dicembre 2016 n. 232 – art. 1, comma 140 - approvazione con D.M. 19 febbraio 2018
Importo:	€ 577.200,00 di cui € 20.000,00 per oneri di sicurezza CUP F22C16000450001
Ente Appaltante:	Segretariato Regionale del Ministero della cultura per la Sardegna
Luogo dei lavori:	Porto Torres (SS)
Autorizzazione ex art.21 D.Lgs 42/2004	Soprintendenza Archeologia, belle arti e paesaggio per le province di Sassari e Nuoro
Livello di progettazione	Esecutivo ai sensi dell'art. 147 del D.Lgs 50/2016 e s.m.i. e degli artt. 14, c. 3 e 18 del D.M. 154/2017

3. RELAZIONE SPECIALISTICA - RESTAURO DELLE SUPERFICI DECORATE E DEI REPERTI MOBILI

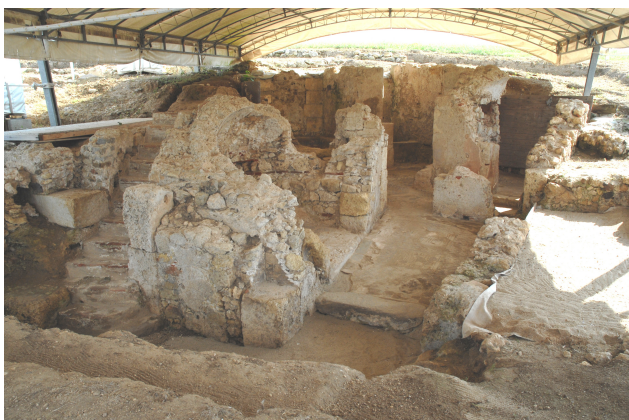
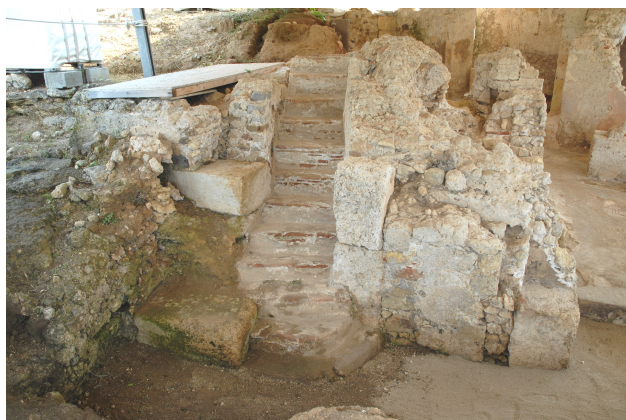
Documentazione dopo i restauri del 2016

Tale tipologia di documentazione, rilievo e costruzione dei data-base sui mosaici dovrà essere estesa all'insieme del complesso della *Domus* dei mosaici marini, con l'obiettivo di ottenere il massimo della documentazione elaborabile prima e dopo l'intervento. Questa costituirà parte della documentazione d'archivio, consultabile per i futuri interventi anche di manutenzione, potrà essere utilizzabile per le attuali scelte di metodologie da applicare durante gli interventi di restauro, e per presentazioni del risultato dei lavori.

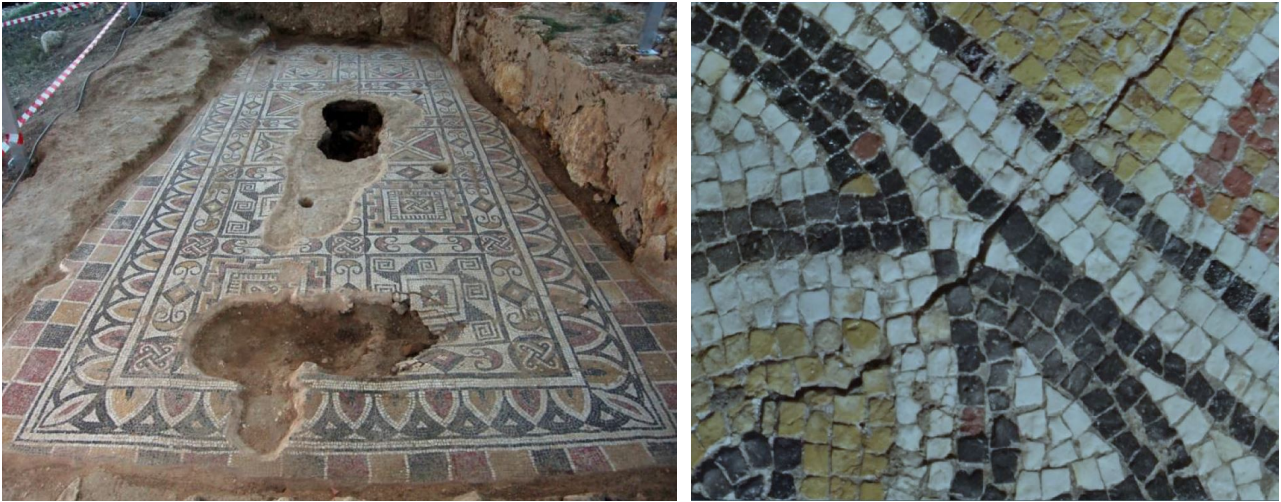
Particolari durante la documentazione a cura del Laboratorio ProSIT

Attualmente è visibile un ampio pavimento musivo, policromo e con disegni geometrici, di circa 14 mq, delimitato su due lati da resti di muratura, frammentari e conservati per un'altezza massima di 0,6 m (VANO IX).

L'area e il pavimento musivo messi in luce, un tempo riparati da una piccola tensostruttura, ora sono privi della copertura. Il piano del pavimento è temporaneamente protetto da un tessuto geotecnico (Delta Lite Plus) e da uno strato di sabbia.

Il pavimento musivo è stato interessato da diversi interventi di conservazione diretta, eseguita sia dai restauratori del Centro di Restauro sia dai tecnici restauratori della società *in house* Ales, che nel 2018 hanno effettuato l'ultimo intervento e la protezione con il geo-tessuto, monitorato anche di recente.

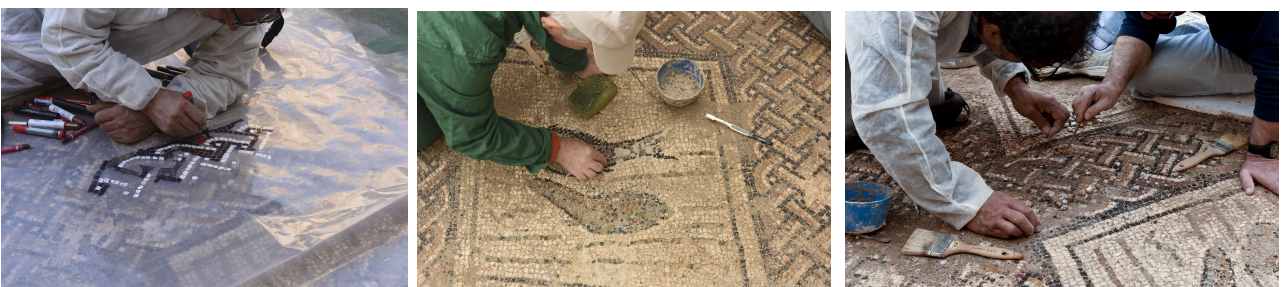
Particolari delle lavorazioni durante i restauri

In questa parte sono visibili strutture più complesse, con muri, pareti intonacate e dipinte, rivestimenti in marmi, mosaici e colonne in materiale lapideo (VANI da I a VII).

I mosaici, oggetto nel tempo di ripetuti interventi di restauro e manutenzione, sono protetti da uno strato di tessuto geotecnico (Delta Lite Plus) e da sabbia. Alcune porzioni dei pavimenti musivi presenti nell'area hanno ricevuto interventi di messa in sicurezza sin dal momento del rinvenimento.

Il progetto di intervento prevede, pertanto, la rimozione del tessuto non tessuto, la pulitura generale, il ripristino/esecuzione di stuccature dei bordi e di rinforzo delle zone a rischio (soprattutto delle tessere eventualmente sconnesse), ed eventuali integrazioni con le modalità e le tecniche sovraindicate, da concordare con la D.L.

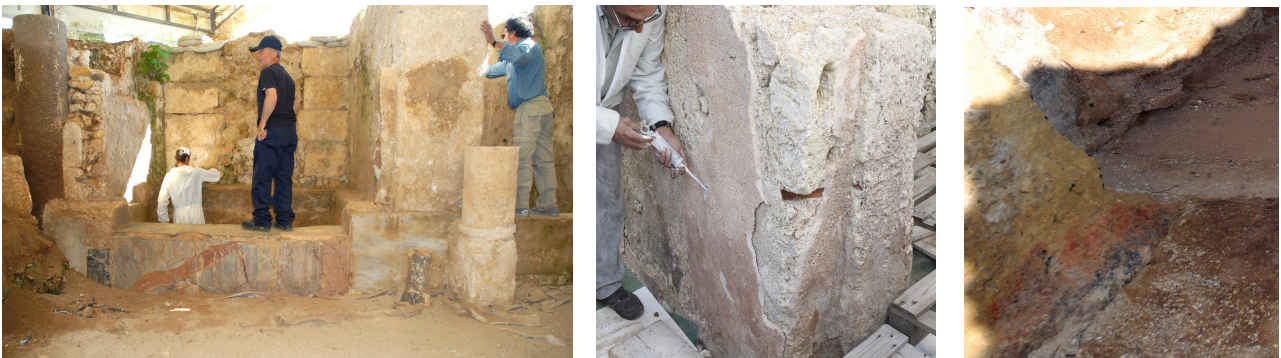
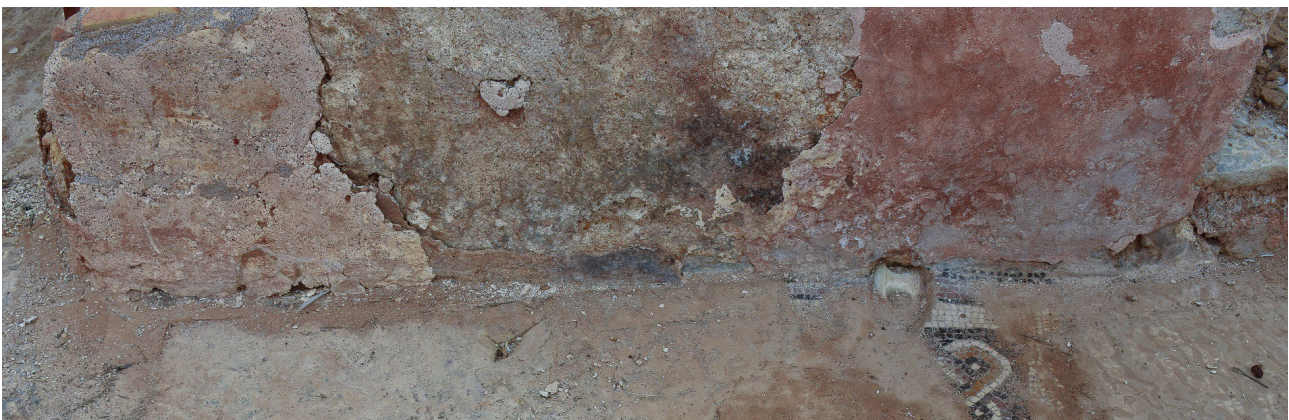
Particolari dello stato di conservazione e delle lavorazioni durante i restauri

Sugli elevati sono presenti intonaci monocromi, dipinti e rivestimenti con lastre anche in marmo.

Alcune pareti, che separano la vasca con mosaico a scacchiera dall'ambiente con i mosaici con i pesci, conservano il rivestimento di lastre di marmo, in passato pulite e ricollocate *in situ*, che presentano lesioni e sconnessioni sulle quali sarà necessario intervenire per il ripristino dell'assetto originario, anche con integrazioni funzionali.

Sono inoltre presenti due colonne in trachite, ed una terza in marmo brecciato.

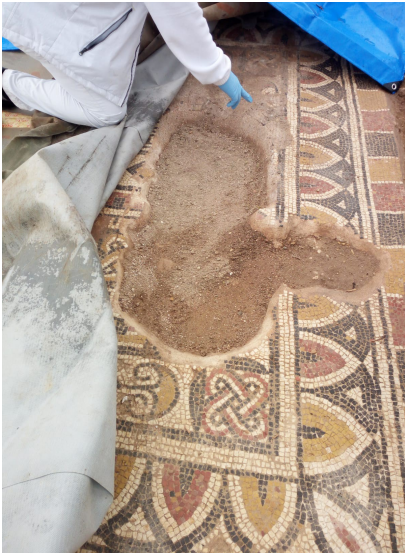
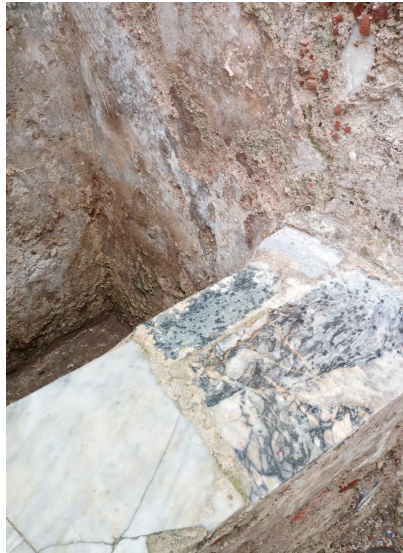
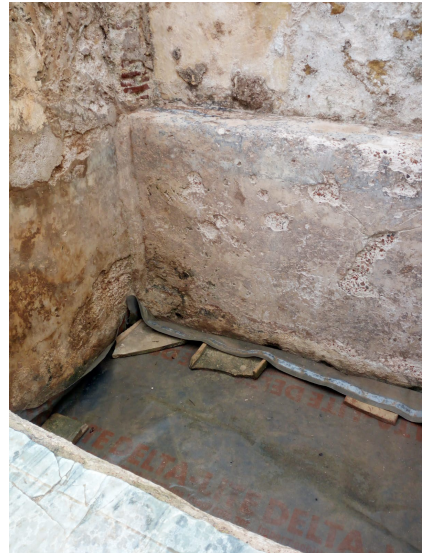
Particolari dello stato di conservazione nel 2021
